## KARTA ADRESOWA ZABYTKU

**K O Ł O B R Z E G**

**KAMIENICA**

**Kołobrzeg**  
**ul. Unii Lubelskiej 43**  
**p-ta 78-100**  
**nr dz. 21/36, obr. 12**

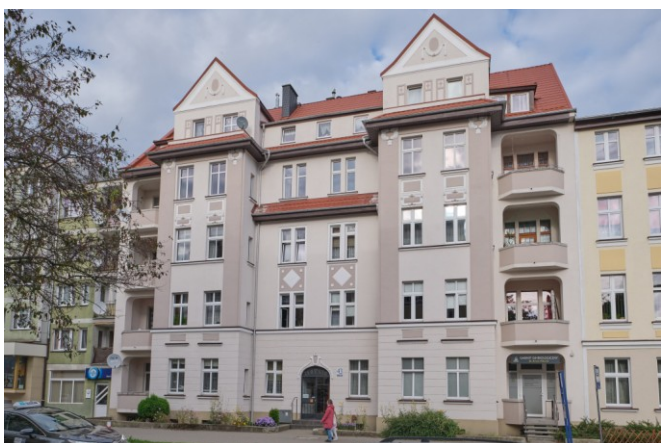
Widok ogólny bryły od strony południowo-wschodniej

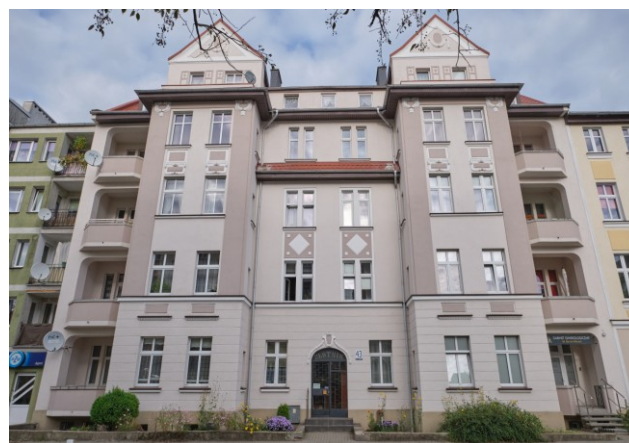
Widok na elewację frontową południową

Ogólny stan zachowania – dobry; obiekt po remoncie i modernizacji, z odnowioną wraz z detalem tynkarskim elewacją frontową. Zachowany pierwotny układ osi. Stolarki okien współczesne, o ujednoczonych podziałach, zgodnych z historycznymi.

- wszelkie prace budowlano-konserwatorskie winny być **uzgadniane** z MKZ w Kołobrzegu. **Obowiązuje zachowanie:** historycznej bryły, kompozycji i podziałów elewacji frontowej wraz z detalami wystroju architektonicznego, oryginalnych stolarek (okiennych, drzwiowych, balustrad schodów); w przypadku zniszczenia historycznej formy, przy wymianie wskazane jest odtworzenie pierwotnego kształtu i podziałów.

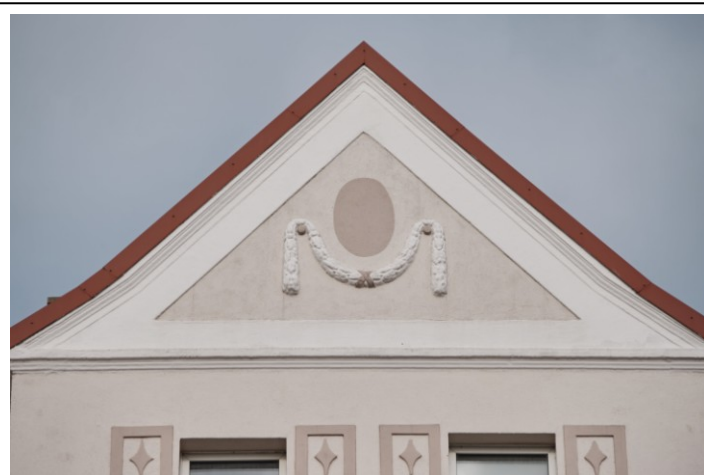
Fragment fasady, dekoracja szczytu wystawki dachowej

Dom usytuowany jest w północnej pierzei ulicy. Wymurowany został z cegły, na rzucie prostokąta o czterokondygnacyjnej, prostopadłościenną bryłę z użytkowym poddaszem. Przykryty jest stromym dachem dwuspadowym z wydłużoną, niską wystawką dachową. W połaci frontowej także dwie facjatyk wieńczące ryzality frontowe (o dwuspadowym zadaszaniu). Fasada ośmioosiowa rozczłonkowana jest dwoma bocznymi ryzalitami (dwuosioowymi) oraz loggiami balkonowymi w osiach skrajnych. Lico tynkowane (z boniowanym parterem), zdobione jest detalem tynkarskim ograniczonym do stylizowanych kartuszy, płycin podokiennych, motywów geometrycznych oraz owali z podwieszonymi festonami (w szczytach facjatek). Okna prostokątne z prostymi gzymsami podokiennymi. Wejście główne (obecnie do części usługowej) usytuowano w środkowej osi, o półkolistym przesklepieniu akcentowanym dekoracją sztukatorską w formie kartusza z wicią lauru.
