| <b>G E Z</b> | <b>KARTA ADRESOWA ZABYTKU</b> | | 3. Miejscowość<br><br><b>K O Ł O B R Z E G</b> |
| 1. Nazwa<br><b>KAMIENICA</b> | | 2. Czas powstania<br><b>1904 r.</b><br>(elem. secesji) | 4. Adres (ulica, nr posesji)<br><b>Kołobrzeg</b><br><b>ul. Ludwika Waryńskiego 5</b><br><b>p-ta 78-100</b><br><b>nr dz. 48/25, obr. 12</b> |

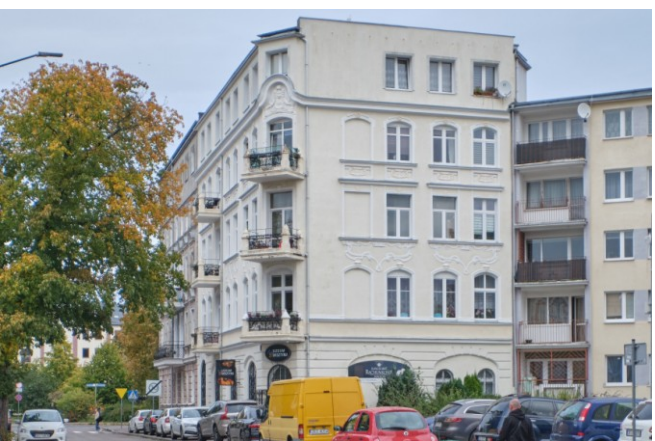
| <p>Widok ogólny bryły od strony południowo-zachodniej</p> | | <p>Widok ogólny bryły od strony zachodniej</p> | 6. Formy ochrony<br><br><i>Inne:</i><br><b>Obiekt ujęty w Gminnej Ewidencji Zabytków</b><br>na podstawie Zarządzenia Nr 87/14<br>Prezydenta Miasta Kołobrzeg<br>z dn. 21.10.2014 r.<br>(aktualizacja: zarządzenie nr 101/22<br>z dn. 26.08.2022 r.) |

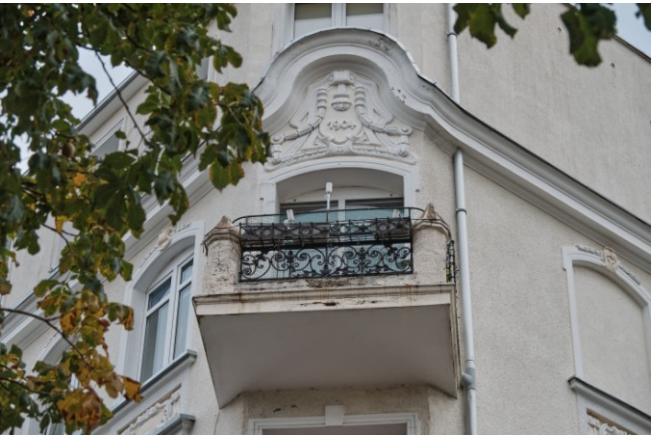
| <p>Zwieńczenie części narożnej</p> | | <p>Fragment fasady zachodniej, detale wystroju</p> | |
