KARTA ADRESOWA ZABYTKU NIERUCHOMEGO

KOŁOBRZEG

BLOK KOSZAROWY, OB. BUDYNEK MIESZKALNY

ul. Jedności Narodowej 83 a-b
78-100 Kołobrzeg
dz. nr 175/18 obr. 11

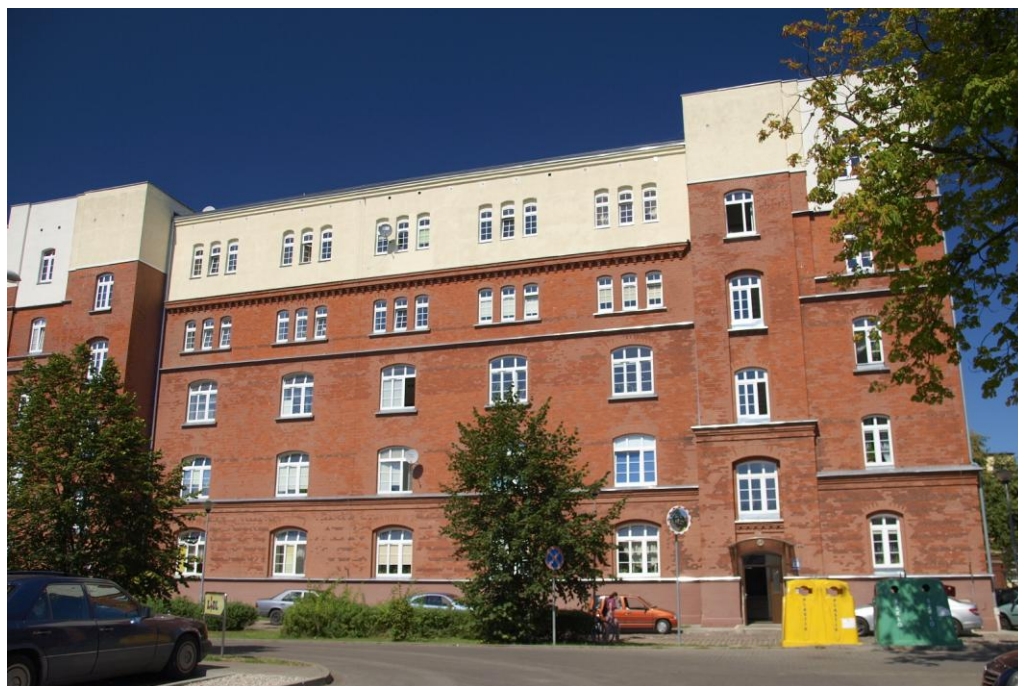
Widok budynku od południowego-zachodu

Budynek o walorach zabytkowych lekko zaburzonych poprzez nadbudowę ostatniej kondygnacji (lata 90-tych XX w.). Stan techniczny bardzo dobry. Budynek po remoncie: wymiana tynków i kolorystyki, wymiana stolarki okiennej na PCV z zachowaniem pierwotnych podziałów. Do zachowania bryła budynku, podziały elewacji frontowych, ich dekoracje, kształt i podziały okien. Remonty w uzgodnieniu z Konserwatorem Zabytków.

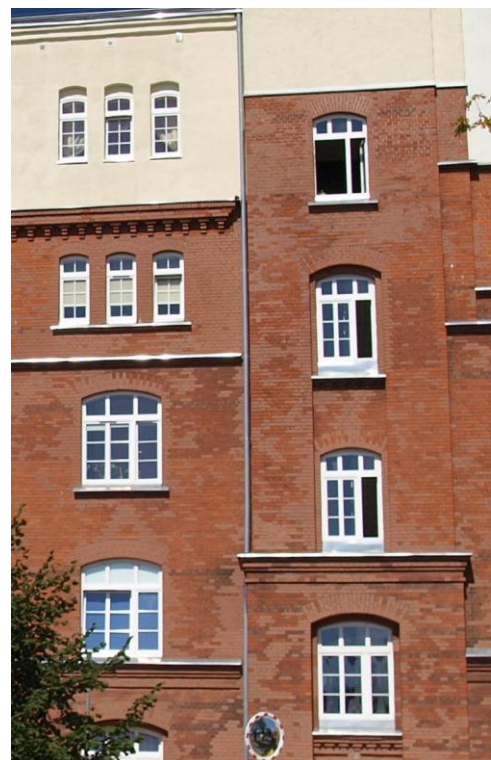
Otwory okienne skrzydła wschodniego
