## KARTA ADRESOWA ZABYTKU NIERUCHOMEGO

**K O Ł O B R Z E G**

**KAMIENICA Z OFICYNĄ, OB. BUDYNEK  
MIESZKALNY**

ul. Unii Lubelskiej 3  
78-100 Kołobrzeg  
dz. nr 86/5 obr. 12

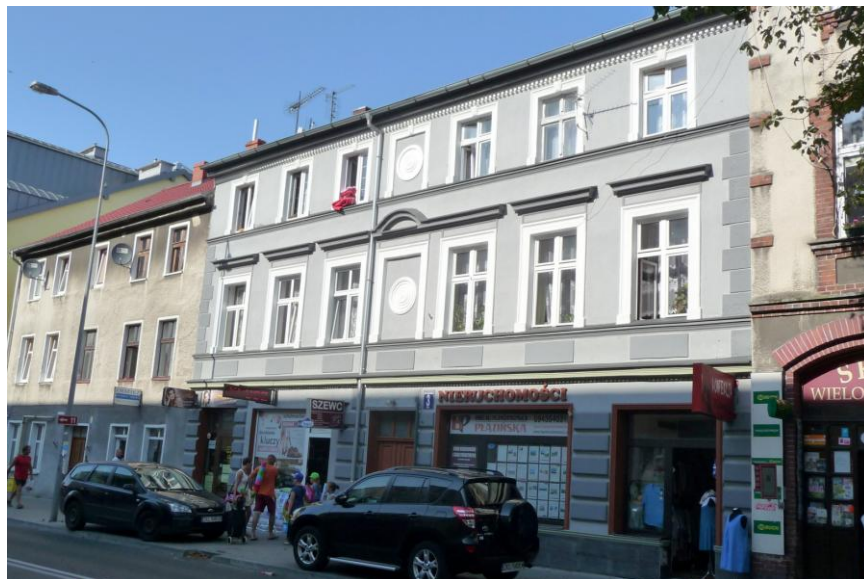
Widok budynku od południowego-zachodu

Budynek w układzie kalenicowym, w ciągu zabudowy ulicznej pierzei, trójkondygnacyjny, siedmioosiowy, nakryty płytkim dachem dwuspadowym o nierównych połaciach. Oficyna wydłużona, prostopadła do płn. części wsch. elewacji budynku, nakryta dachem pulpitowym. Ściany murowane, tynkowane, detal wypracowany w tynku. Ściana parteru poziomo boniowana ujęta w gzymsy: cokołowy i kordonowy, przeparta prostokątnymi drzwiami - na osi i witrynami sklepowymi z drzwiami - po bokach. Kondygnacje rozdzielone gzymsami parapetowymi okien. Poniżej okien pierwszego piętra - płyciny podokienne; po bokach piętra - boniowanie naroży; okna w profilowanych opaskach zwieńczone odcinkami prostego gzymsu. Okna drugiego piętra w opaskach ze zwornikiem. Gzyms koronujący na drobnych kroksztynach. Środkowa oś budynku zaakcentowana drzwiami - w przyziemiu i prostokątnymi blendami na piętrach, z kolistą płyciną ba licu; nad blendą 1 piętra - półkolisty naczótek.

Budynek w dobrym stanie technicznym i dobrym estetycznym, po remoncie: termomodernizacja, wymiana pokrycia dachu, stolarki okiennej na PCV z zachowaniem pierwotnych podziałów. Do zachowania: bryła budynku, układ i dekoracje elewacji, kształt i podziały okien. Remonty w uzgodnieniu z Konserwatorem Zabytków.

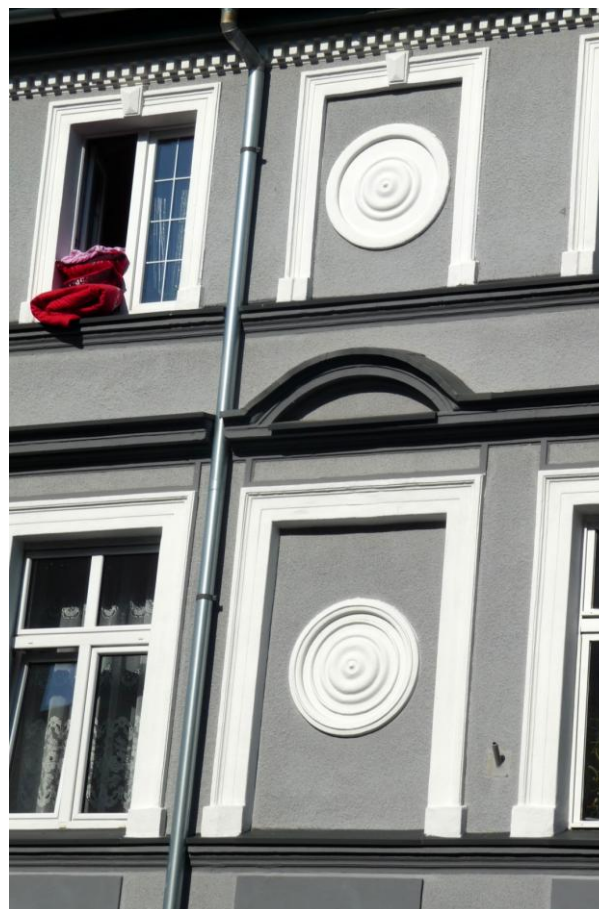
Prostokątne blendy w elewacji frontowej
