KARTA ADRESOWA ZABYTKU NIERUCHOMEGO

K O Ł O B R Z E G

KAMIENICA, OB. BUDYNEK MIESZKALNY

ul. Unii Lubelskiej 30-32
78-100 Kołobrzeg
dz. nr 187/10 obr. 12

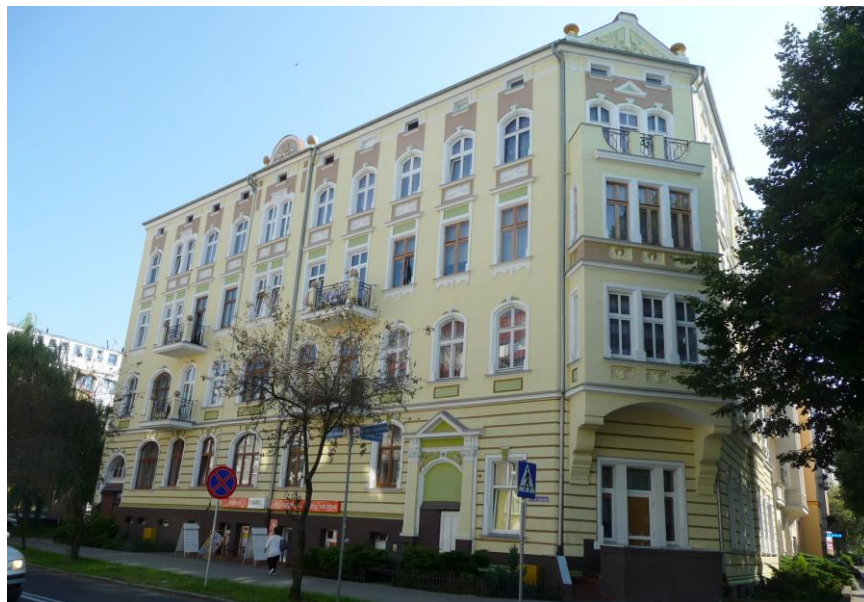
Widok budynku od północy

Budynek podpiwniczony, czterokondygnacyjny z kondygnacją niskiego poddasza, na rzucie liter V o ściętym narożu z prostokątnym wykuszem dźwigających balkon na dwóch wolutowych konsolach - w 2 i 3 kondygnacji i trójkątnym szczytem w zwieńczeniu. W obu elewacjach frontowych płytkie pozorne ryzality, zwieńczone półkolistymi szczytami ujętymi kulistymi sterczynami. W elewacji płn. - wsch. - niesymetrycznie rozmieszczone balkony. Dach płytki dwuspadowy. Ściany murowane, tynkowane, detal architektoniczny wypracowany w tynku.

Elewacja frontowa płn. - zach. - pięcioosiowa, płn. - wsch. - 10 osiowa. Okna prostokątne i zamknięte łukiem odcinkowym, pojedyncze lub zestawione w biforia i triforia, w profilowanych węgarach i wąskich opaskach; w większości opasek zworniki. Cokół tynkowany gładko, zwieńczony gzymsem. Parter poziomo boniowany, z drzwiami w osi płn. oraz arkadowa blendą w obramieniu w formie aediculi, z pilastrami o jońskich głowicach i motywem gałęzi w pachach arkady. Nad oknami drugiego piętra prostokątne płyciny, poniżej parapetów - „lambrekiny”. W płycinach podokiennych trzeciego piętra - dekoracje sztukatorskie.

Na parterze narożnika budynku szerokie trójdzielne okno. Na piętrach wykusza - prostokątne triforia, z płycinami podokiennymi wypełnionymi sztukateriami. Dekoracje sztukatorskie również w szczytach budynku.

Budynek w bardzo dobrym stanie technicznym i estetycznym, po remoncie: termomodernizacja, wymiana pokrycia dachu, stolarki okiennej na PCV z zachowaniem pierwotnych podziałów, generalny remont wystroju elewacji, zmiana kolorystyki. Do zachowania: bryła budynku, układ i dekoracje elewacji, kształt i podziały okien oraz elementy dekoracyjne. Remonty w uzgodnieniu z Konserwatorem Zabytków.
