KARTA ADRESOWA ZABYTKU NIERUCHOMEGO

KOŁOBRZEG

KAMIENICA

ul. Zygmuntowska 8
78-100 Kołobrzeg
dz. nr 18/2 obr. 11

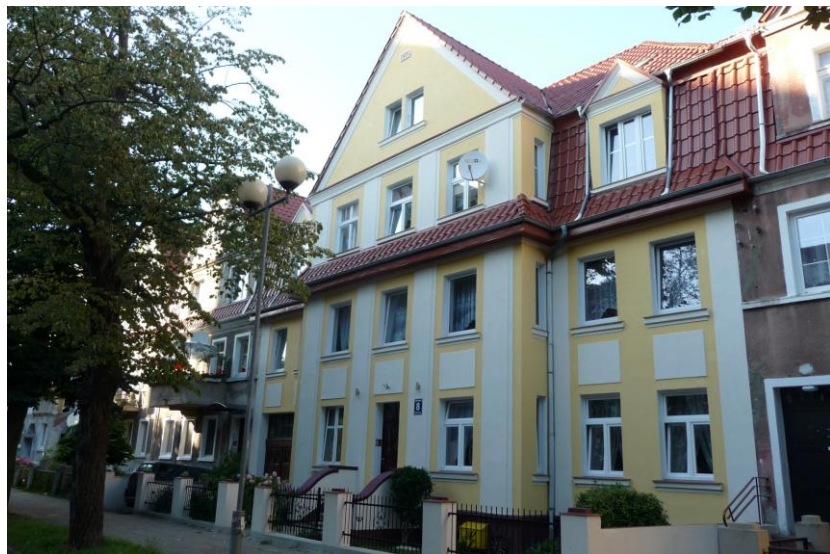
Widok budynku od południowego-zachodu

Budynek w ciągu zwartej zabudowy. Wzniesiony na rzucie prostokąta, podpiwniczony, dwukondygnacyjny, z dwukondygnacyjnym, prostokątnym ryzalitem zwieńczonym facjatą i trójkątnym szczytem, poprzedzonym schodami - na osi. Dach mansardowy, rozczłonkowany prostokątnymi, jednoosiowymi facjatami zwieńczonymi trójkątnymi szczytami - po bokach facjaty ryzalitu. Ściany murowane, tynkowane, detal wypracowany w tynku, dach pokryty ceramiczną dachówką. Fasada siedmioosiowa, z czego trzy osie w ryzalicie. Okna prostokątne, bez opasek, osie okienne ryzalitu rozdzielone szerokimi lizenami, lizeny obejmują naroża ściany korpusu. Między oknami osi okiennej - kwadratowe płyciny międzyokienne. Szczyt ryzalitu i szczyty facjatek wydzielone i konturowane gzymsami.

Budynek w dobrym stanie technicznym i estetycznym, po remoncie: termomodernizacja, wymiana tynków, wymiana stolarki okiennej na PCV w części okien - z zachowaniem pierwotnych podziałów. Do zachowania: bryła budynku, układ i dekoracje elewacji, kształt i istniejące podziały okien. Remonty w uzgodnieniu z Konserwatorem Zabytków.

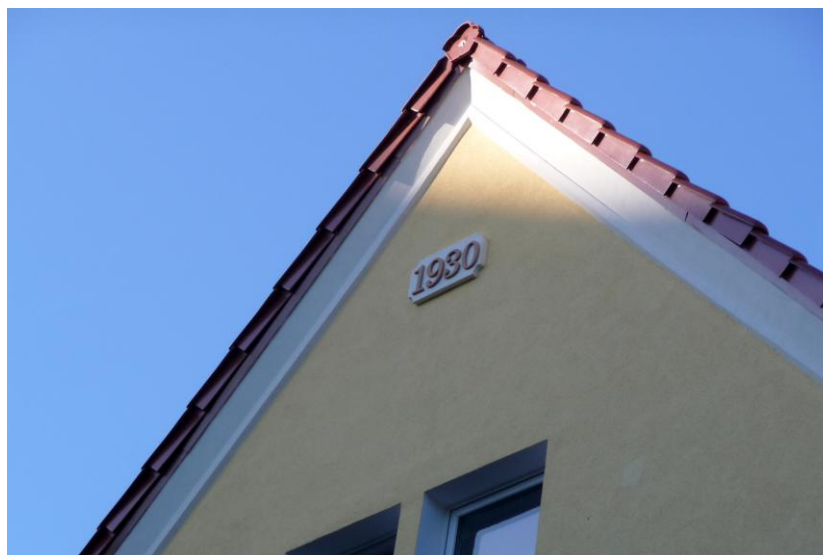
Data w szczycie facjaty ryzalitu
