KARTA ADRESOWA ZABYTKU NIERUCHOMEGO

KAMIENICA

ul. Zygmuntowska 11
78-100 Kołobrzeg
dz. nr 15/2 obr. 11

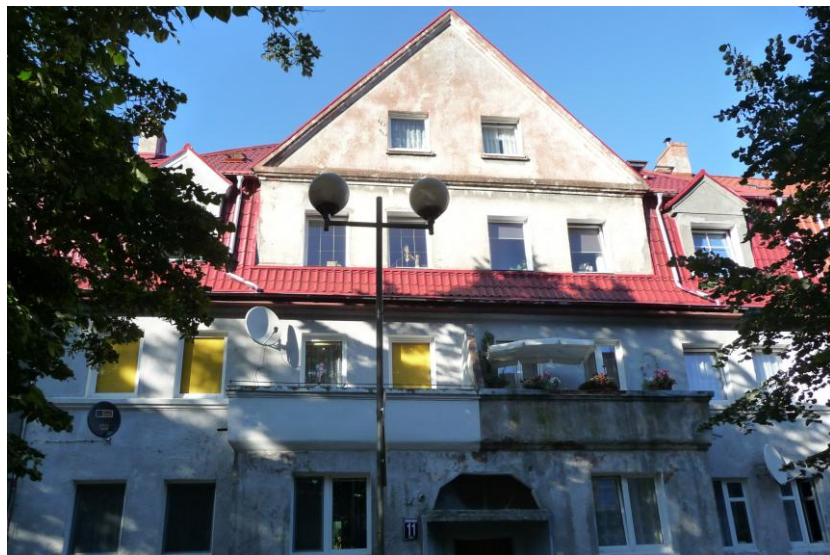
Widok budynku od południowego-zachodu

Budynek w średnim stanie technicznym i złym estetycznym, po częściowym remoncie: wymiana pokrycia dachu, wymiana stolarki okiennej na PCV - w części okien - bez zachowania pierwotnych podziałów. Tynki brudne i poszarzałe, liczne zacieki i odpryski oraz ubytki tynku. Wymagany remont elewacji. Do zachowania: bryła budynku, układ i dekoracje elewacji, kształt i istniejące podziały okien. Remonty w uzgodnieniu z Konserwatorem Zabytków.

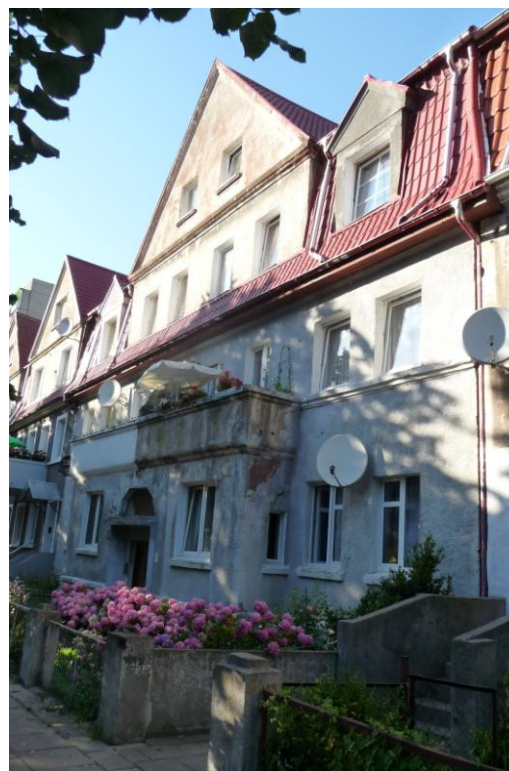
Widok budynku od południa

Budynek w ciągu zwartej zabudowy. Wzniesiony na rzucie prostokąta, podpiwniczony, dwukondygnacyjny, z jednokondygnacyjnym, prostokątnym ryzalitem zwieńczonym balkonem o pełnej balustradzie (szerokość 4 osi górnej kondygnacji); na osi ryzalitu - czteroosiowa prostokątna facjata, zwieńczona trójkątnym szczytem. Dach mansardowy, rozczłonkowany prostokątnymi, jednoosiowymi facjatami zwieńczonymi trójkątnymi szczytami - po bokach facjaty na osi. Ściany murowane, tynkowane, detal wypracowany w tynku, dach kryty blachodachówką. Fasada ośmioosiowa, z czego trzy osie w ryzalicie: otwór drzwi zamknięty wielobocznie, ujęty parą okien. Okna prostokątne, bez opasek, w górnej kondygnacji wsparte na gzymsie parapetowym. Szczyt ryzalitu i szczyty facjatek wydzielone gzymsami.
