KARTA ADRESOWA ZABYTKU NIERUCHOMEGO

K O Ł O B R Z E G

KAMIENICA

ul. 1 Maja 7
78-100 Kołobrzeg
dz. nr 258/1 obr. 11

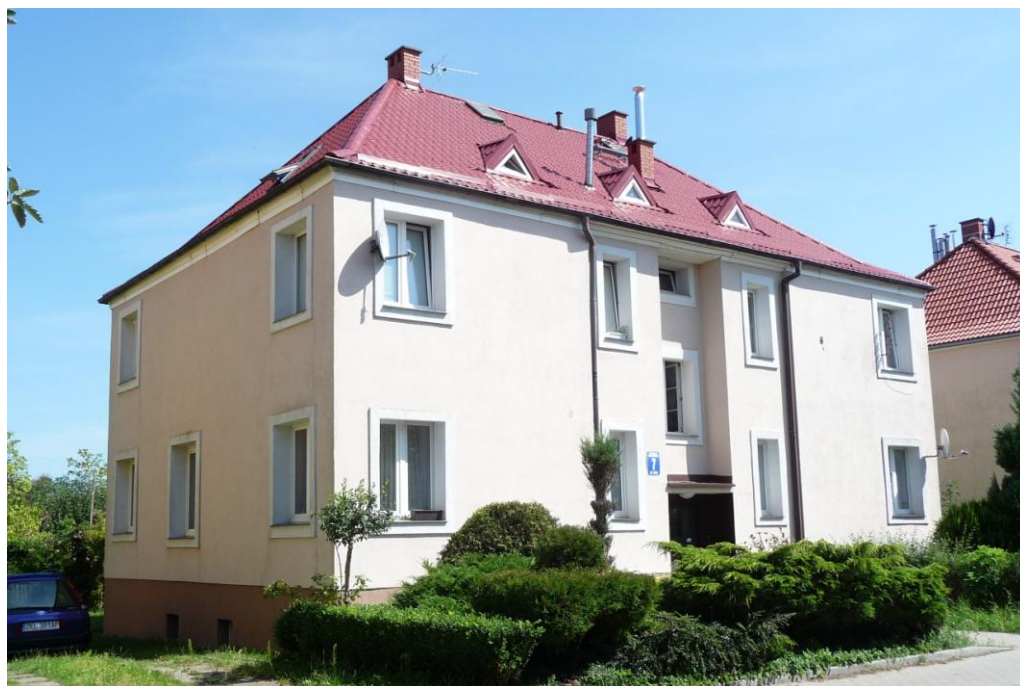
Widok budynku od zachodu

Budynek usytuowany kalenicą równoległe do ulicy, wolnostojący .Na rzucie prostokąta, podpiwniczony dwukondygnacyjny, nakryty czterospadowym dachem, rozczłonkowanym trzema trójkątnymi lukarnami na połąci frontowej. Dach kryty blachodachówką.

Fasada symetryczna, pięciosiowa, osiowo zryzalitowana: środkowa oś klatki schodowej we wgłębnym ryzalicie, sąsiednie osie wąskich pionowych okien - w ryzalicie płytszym, zaakcentowanym rurami spustowymi rynien. W przyziemiu osi środkowej - prostokątne drzwi wejściowe osłonięte daszkiem okapowym. Elewacje boczne - dwuosiowe; w środkowej osi parteru elewacji płn. - zach. - dodatkowe okno. Cokół budynku i elewacje gładko tynkowane, w zwieńczeniu ścian - taśmowy gzyms , wokół okien taśmowe opaski okienne; detale wypracowane w tynku;węgary drzwi licowane płytkami klinkierowymi.

Budynek o średnich walorach zabytkowych - do zachowania - jako element jednorodnego modernistycznego zespołu mieszkalnego. Do zachowania bryła budynku, rozmieszczenie i kształt otworów. Remonty w uzgodnieniu z Konserwatorem Zabytków. Stan bardzo dobry - po remoncie obejmującym ocieplenie ścian, wymianę stolarki okiennej, tynków i zmianę kolorystyki elewacji oraz wymianę pokrycia dachowego.

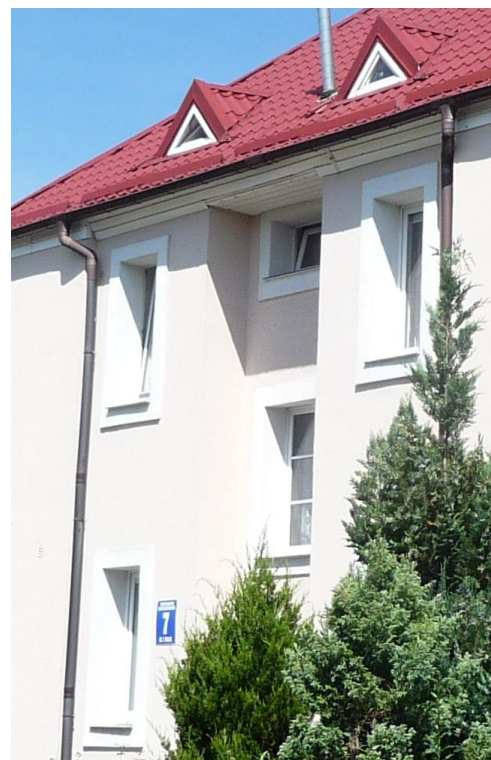
Część elewacji południowo-zachodniej
