# KARTA ADRESOWA ZABYTKU NIERUCHOMEGO

# KOŁOBRZEG

**KAMIENICA**

ul. Armii Wojska Polskiego 7  
78-100 Kołobrzeg  
dz. nr 368 obr. 12

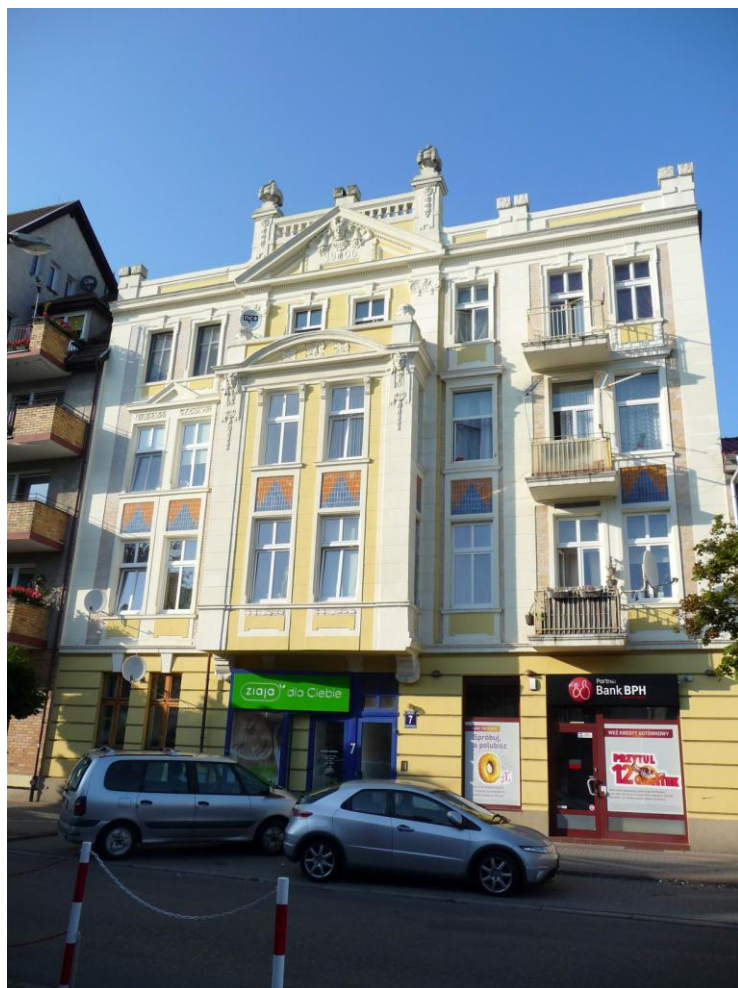
Widok budynku od południowego-zachodu

Kamienica w ciągu zabudowy pierzei ulicy. Budynek na rzucie prostokąta, dwutraktowy, podpiwniczony, czterokondygnacyjny, nakryty pulpitowym dachem, z dwiema oficynami prostopadłymi do tylnej elewacji. Fasada siedmioosiowa, niesymetryczna poprzez wprowadzenie dwukondygnacyjnego wykusza w 3-4 osi, w partii dachu, zaakcentowanego trójkątnym naczółkiem. Na gzymsie wieńczącym - atyka ze sterczynami i dekoracją płycinową na licu, w tle naczółka prostokątnie podwyższona, zwieńczona balustradą, ujęta parą filarek z dekoracyjnymi wazonami; na licu filarek - kampanulle.

Cokół budynku tynkowany, przeputy oknami piwnic. Parter wydzielony gzymsem, poziomo boniowany; w części zach. zachowany wystrój pierwotny: dwa prostokątne okna z płycinami podokiennymi i zwornikiem w kluczu; po stronie półd. - współczesne witryny i drzwi sklepowe. Osie 3 - 4 ściany zaakcentowane boniowanymi pilastrami jońskimi w porządku wielkim. W ich kondygnacjach 2 - 3 osadzony jest - na wolutowych konsolach - prostokątny wykusz dźwigający balkon. Ściana licowa wykusza poziomo boniowana, naroża ujęte w boniowane pilastry z kobiecymi maskami w zwieńczeniu, dźwigające pełne belkowanie z wyładowanym gzymsem i segmentowym naczółkiem. Pary okien w obu kondygnacjach ujęte w pionowe ramy; między oknami - dwubarwna ceramiczna mozaika. Pełna balustrada balkonu wieńczącego wykusz zdobiona jest odcinkowym gzymsem i trzema rozetami. W szczycie - głowa Hermesa (?) na tle muszli i rogów obfitości oraz płycina z datą 1906.

Pozostałe osie ściany ukształtowane podobnie. Ujęte boniowanymi lizenami, spiętymi pasem gładkiego fryzu - pod gzymsem koronującym z gzymsem kostkowym. Okna wraz ze wspólnymi obramieniami umieszczone na tle ceglanej ściany: listwowe opaski łączące okna w pionie, wspólne gzymsy parapetowe i gzymsy nadokienne. Między oknami drugiej i trzeciej kondygnacji płyciny z dwubarwną mozaiką. W osiach zach. nad oknami trzeciej kondygnacji nadproża zdobione motywem z taśm i owoców i trójkątny szczyt. Okna czwartej kondygnacji w uszakowych ramach z zewnętrznym rantem i zwornikiem w kluczu, poprzedzone płycinami podokiennymi. Podobnie skomponowane trzy osie półd. części fasady; w osi środkowej balkony z prostą metalową balustradą. Istotną rolę odgrywa kolorystyka elewacji: piaskowe tynki boniowanej ściany i dekoracji płycinowej, biały detal architektoniczny i rzeźbiarski, delikatny kolor jasnej cegły, barwne akcenty w partii mozaiki. Elewacja tylna pięcioosiowa z berlińskim pokojem w narożu, częściowo zastonięta ścianami oficyn. Ściana bez dekoracji, zwieńczona drewnianym okapem wspartym na profilowanych kroksztynach.

Budynek o wysokich walorach zabytkowych. Do zachowania: bryła, kompozycja, podziały, wystrój fasady oraz podziały wtórnych okien. W wystroju wnętrza niewskazana zmiana układu z koniecznością zachowania stolarki klatki schodowej. Remonty w uzgodnieniu z konserwatorem zabytków. Do wymiany układ witryn sklepowych w celu nawiązania do charakteru budynku oraz rekonstrukcja balustrad balkonów. Budynek po remoncie.

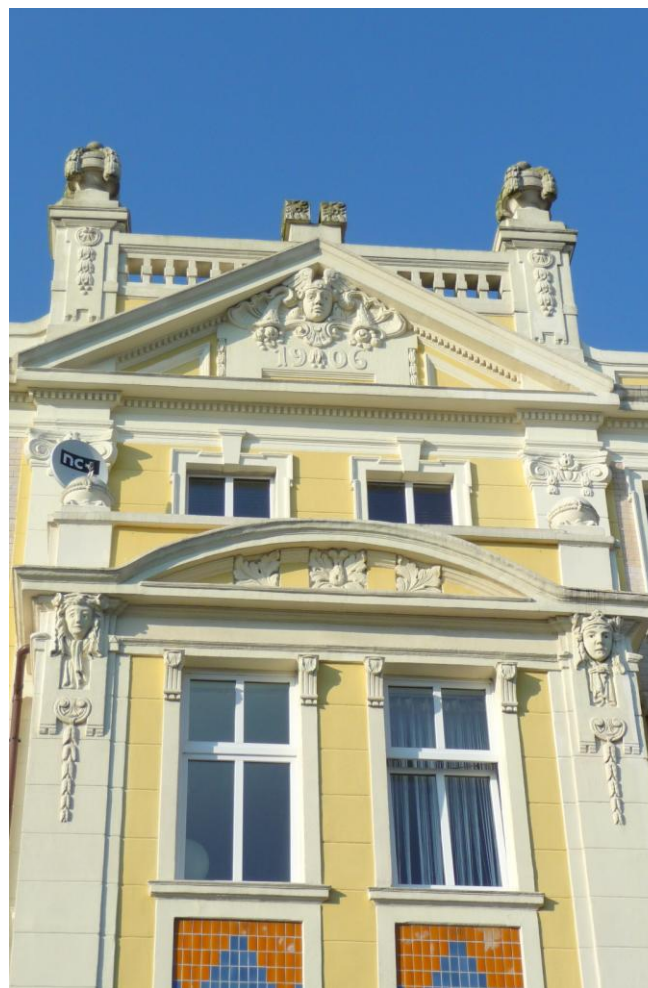
Balkon w elewacji południowo-zachodniej
