# KARTA ADRESOWA ZABYTKU NIERUCHOMEGO

# KOŁOBRZEG

**BUDYNEK SZTABOWY, OB. BUDYNEK  
MIESZKALNY**

**Początek XX w.**

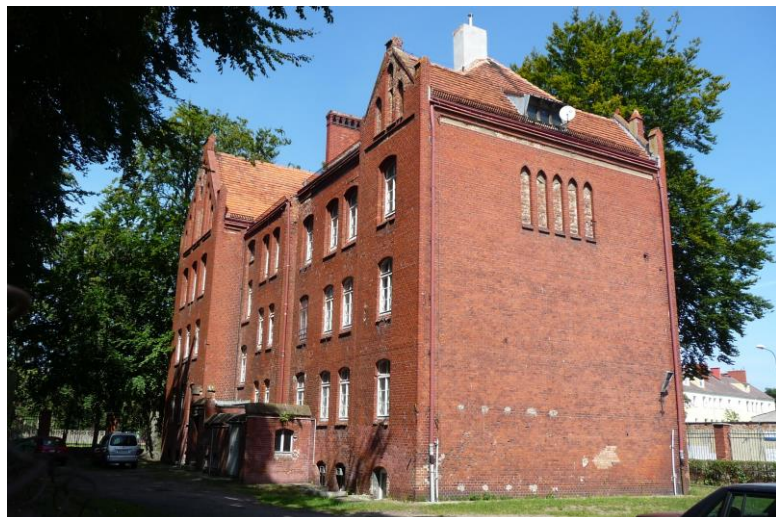
Widok budynku od południa

Stan techniczny dobry, estetyczny średni: ubytki cegieł zwłaszcza w partiach dekoracji szczytów; stolarka pierwotna z ubytkami farby. Do zachowania: bryła, kompozycja i wystrój elewacji, kształt i podziały otworów okiennych. Remonty należy uzgadniać z Konserwatorem Zabytków.

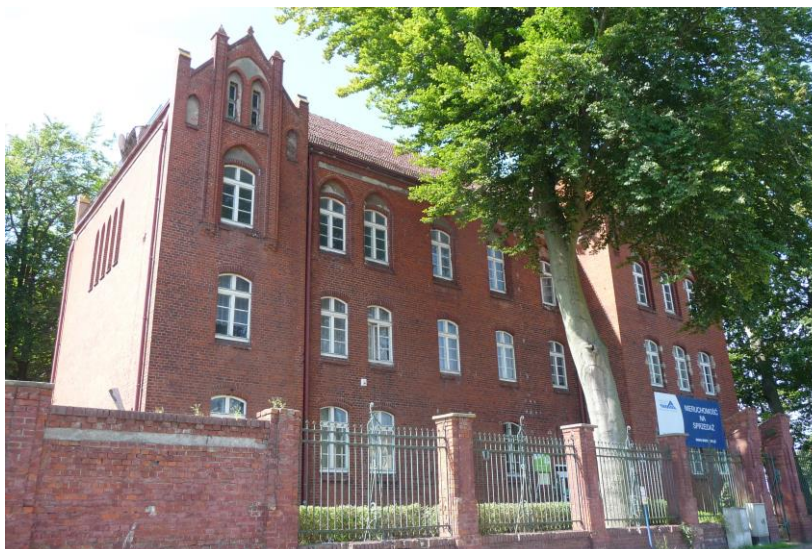
Widok budynku od północnego-wschodu
