KARTA ADRESOWA ZABYTKU NIERUCHOMEGO

K O Ł O B R Z E G

**PAŁAC BRAUNSCHWEIGÓW, OB. MUZEUM
ORĘŻA POLSKIEGO**

Początek XIX w.

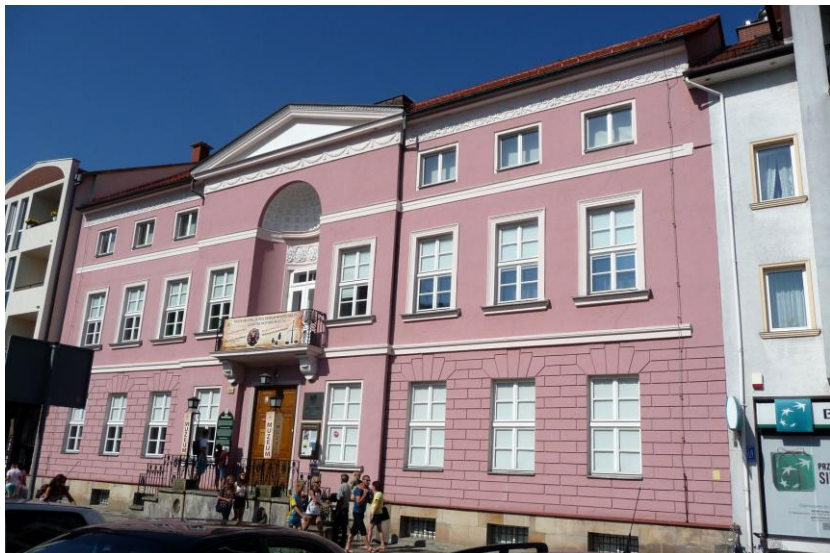
Widok budynku od południowego-zachodu

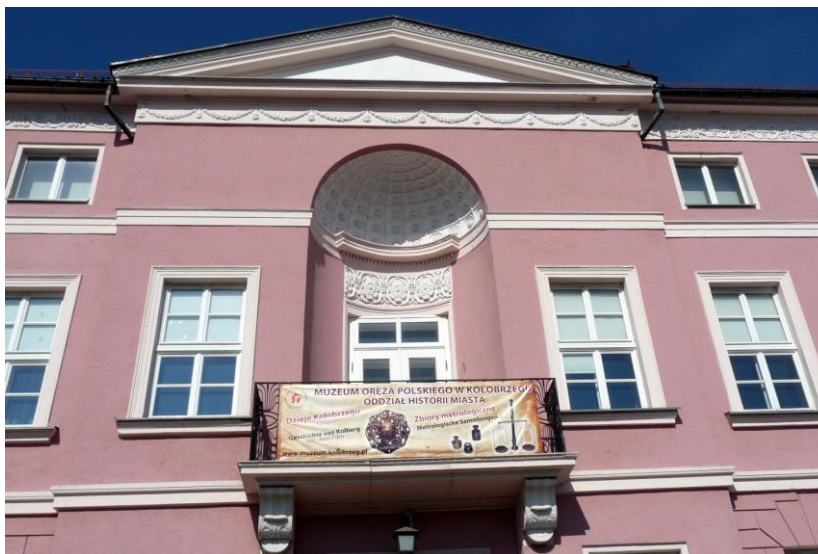
Koncha w elewacji południowo-zachodniej

W przyziemiu ryzalitu duże prostokątne drzwi, nad nimi balkon z ażurową, metalową balustradą, wsparty na wolutowych konsolach. Drzwi balkonowe umieszczone we wnętrzu głębokiej, półkolistej konchy zajmującej środkową oś piętra ryzalitu; czasza konchy dekorowana kwadratowymi płycinami z rozetami wewnątrz. Drzwi dwuskrzydłowe, w profilowanej opasce zwieńczone prostym nadprożem dekorowanym fryzem kwiatowych rozet wpisanych w oczka z wici roślinnej. Nad drzwiami wyładowany gzyms z perełkami podcięty gzymsem kostkowym. Po bokach konchy prostokątne okna. W zwieńczeniu ryzalitu fryz zdobiony girlandami i trójkątny szczyt konturowany profilowanym gzymsem. Elewacja liliowo-różowa, detal biały. Okna dwupoziomowe, dwudzielne, skrzydła czteropodziałowe. Okna poddasza dwudzielne. Elewacja tylna siedmioosiowa, symetryczna, bez dekoracji; w czwartej osi - sześcioboczny aneks bocznego wejścia do budynku. W dachu 1-osiowa facjatka nakryta dachem dwuspadowym i mansarda z lufcikami.
