## GEZ KARTA ADRESOWA ZABYTKU NIERUCHOMEGO

BUDYNEK GARNIZONOWY, KOTŁOWNIA,  
OB. NIEUŻYTKOWANY

## KOŁOBRZEG

ul. Jedności Narodowej 9a  
78-100 Kołobrzeg  
dz. nr 144/3 obr. 11

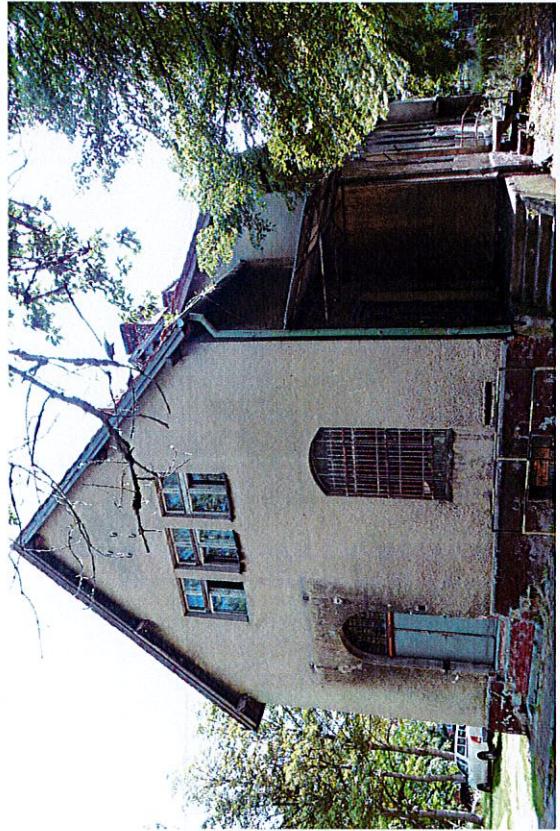
Widok budynku od zachodu

Budynek o walorach zabytkowych zachowanych w bryle i rozplanowaniu elewacji. Stan techniczny zły, budynek nieużytkowany: uszkodzone tynki, ubytki pokrycia dachowego, niekompletna stolarka okiennej, szklanej. Do zachowania: bryła budynku, rozmieszczenie otworów i forma podziałów stolarki okiennej, stolarka drzwiowa. Remonty w uzgodnieniu z Konservatorem Zabytków.

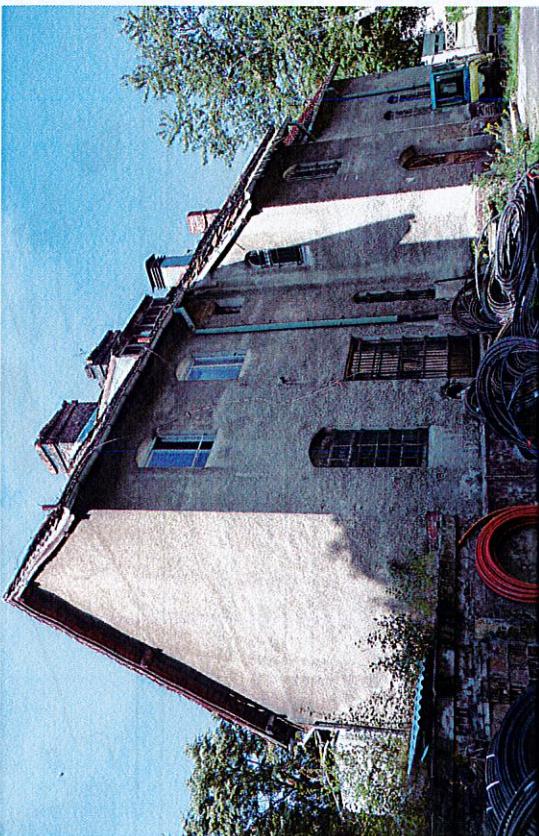
Widok budynku od wschodu
