KARTA ADRESOWA ZABYTKU NIERUCHOMEGO

BUDYNEK MIESZKALNY

Lata 20-te XX w.

ul. Jedności Narodowej 15
78-100 Kołobrzeg
dz. nr 55/2 obr. 10

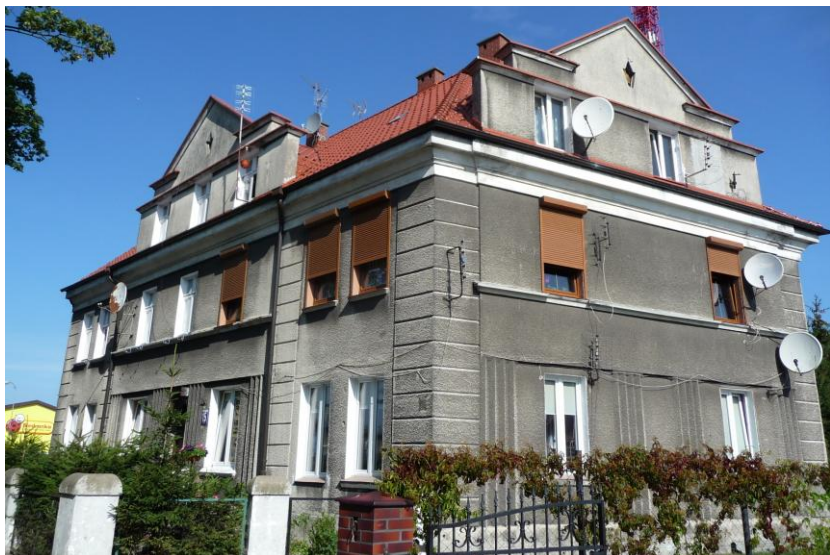
Widok budynku od południowego-wschodu

Budynek o walorach zabytkowych zachowanych w bryle i rozplanowaniu elewacji. Stan techniczny dobry, tynki ciemnoszare, zabrudzone; Stolarka okienna wymieniona na PCV, bez zachowania pierwotnych podziałów. Do zachowania: bryła budynku, podziały i dekoracje elewacyjne, rozmieszczenie otworów. Remonty w uzgodnieniu z Konserwatorem Zabytków.

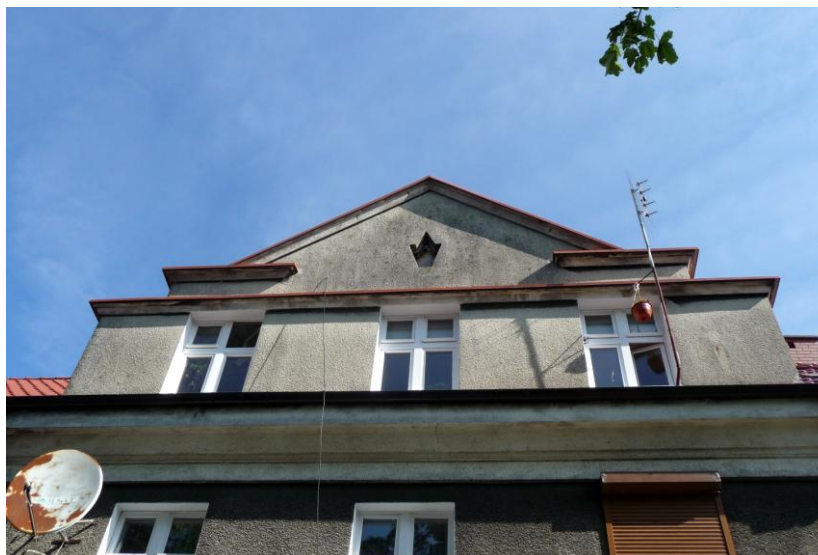
Facjata w południowej połaci dachu
