<p>GEZ</p>	<p>KARTA ADRESOWA ZABYTKU NIERUCHOMEGO</p>		<p>3. Miejscowość</p> <p>KOŁOBRZEG</p>
<p>1. Nazwa</p> <p>BUDYNEK GARNIZONOWY-MAGAZYN, OB. BUDYNEK USŁUGOWY</p>	<p>2. Czas powstania</p> <p>Początek XX w.</p>	<p>8. Fotografia z opisem wskazującym orientację albo mapa z zaznaczonym stanowiskiem archeologicznym</p>

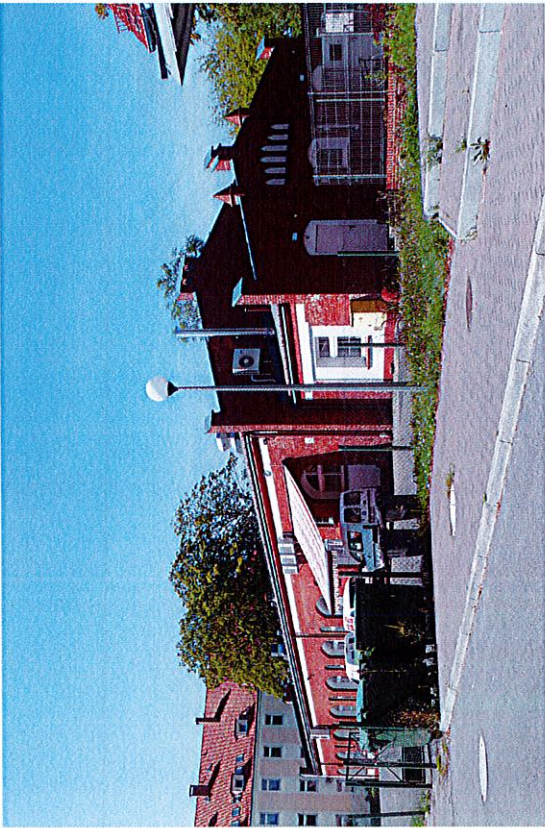
<p>Widok budynku od południowego-wschodu</p>

Stan techniczny bardzo dobry. Budynek po remoncie: wymiana stolarki okiennej na PCV, odświeżenie elewacji. Do zachowania: bryła, kompozycja i wystrój elewacji, kształt otworów okiennych. Remonty należy uzgadniać z Konserwatorem Zabytków.

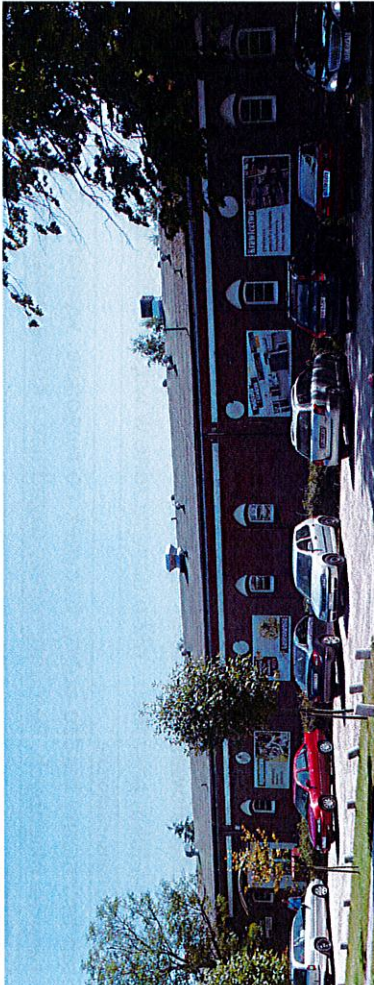
<p>Widok budynku od północnego-zachodu</p>	
<p>4. Adres</p> <p>ul. Mazowiecka 30 78-100 Kołobrzeg dz. nr 11/32 obr. 18</p>		<p>5. Przynależność administracyjna</p> <p>województwo zachodniopomorskie powiat kołobrzeski gmina Miasto Kołobrzeg</p>	
<p>6. Formy ochrony</p> <p>UCHWAŁA NR VI/73/19 RADY MIASTA KOŁOBRZEG z dnia 19 marca 2019 r. w sprawie miejscowego planu zagospodarowania przestrzennego części obszaru miasta Kołobrzeg "5-Trzebiatowska" z wyłączeniem działek o nr 10/7, 75/1, 76/24, 122/12, 122/14, 122/15, 122/16, 122/17 oraz części działek nr 10/9, 74/3 i 122/6, obręb 18</p>		<p>7. Opracowanie karty (autor, data i podpis)</p> <p>Jakub Danielski, 04.08.2015 r. <i>Jakub Danielski</i> PREZYDENT MIASTA KOŁOBRZEG Aktualizacja: 2023 r. <i>Anna Dłuteczkowska</i></p>
