KARTA ADRESOWA ZABYTKU NIERUCHOMEGO

KAMIENICA, OB. BUDYNEK MIESZKALNY

ul. Mazowiecka 40-41
78-100 Kołobrzeg
dz. nr 421 obr. 11

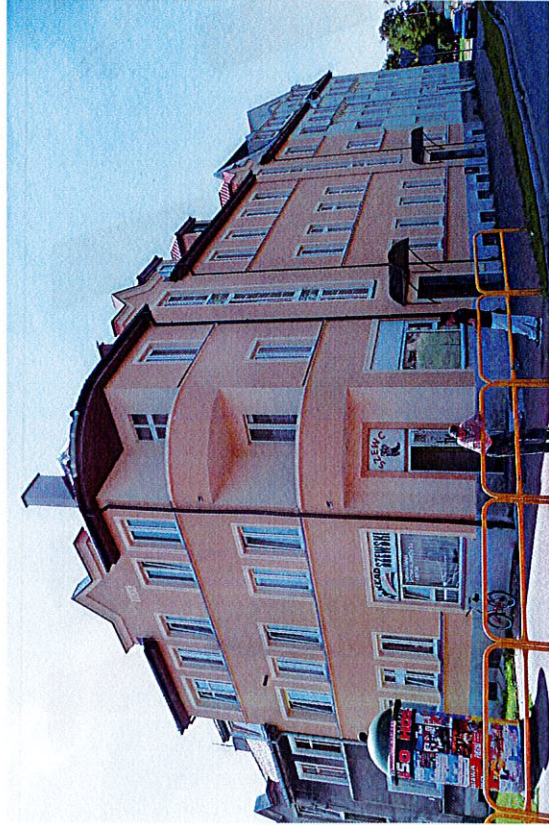
Widok budynku od północy

Budynek narożny w ciągu zabudowy, na rzucie litery L z zaoblonym zewnętrznym narożem. Podpiwniczony, trójkondygnacyjny, nakryty dachem czterospadowym (skrzydło pld.) i dwuspadowym, z dodatkową połącją w narożu. W drugiej i siódmej osi skrzydła pld. - pozorne ryzality klatek schodowych, zwieńczone łamanymi naczółkami trójkątnymi; między szczytami para lukarn pod trójspadowymi daskami. Analogiczny naczółek w zwieńczeniu 2 osi elewacji pfn. W narożu budynku w 2 górnych kondygnacjach - ćwierćkolisty balkon z pełną, mурowaną balustradą. Okna prostokątne, dwudzielne, w opaskach, wsparte na gzymsach parapetowych obiegających ściany i narożne balkony; w zewnętrznych osiach skrajnych obu ścian - okna szersze. Okna klatek schodowych połączone ze sobą, trójpoziomowe. Elewacja skomponowana regularnie: elewacja pld. 8 - osiowa, elewacja pfn. - pięćosiowa; w przyziemiu po bokach naroża- duże prostokątne witryny sklepowe. Narożne wejście - w podcieniu pod balkonem. W szczycie elewacji pfn. data 1929.

Budynek po remoncie elewacji i dachu: termomodernizacja, wymiana pokrycia dachu, wymiana stolarki na PCV z zachowaniem podziałów okien pierwotnych. Stan techniczny estetyczny bardzo dobry. Do zachowania: bryła, kompozycja i wystrój fasady, kształt i podziały otworów okiennych. Remonty należy uzgadniać z Konserwatorem Zabytków.
