## KARTA ADRESOWA ZABYTKU

**K O Ł O B R Z E G**

**DOM MIESZKALNY**

**Kołobrzeg**  
**ul. 6 Dywizji Piechoty 74**  
**p-ta 78-100**  
**nr dz. 221/1, obr. 17**

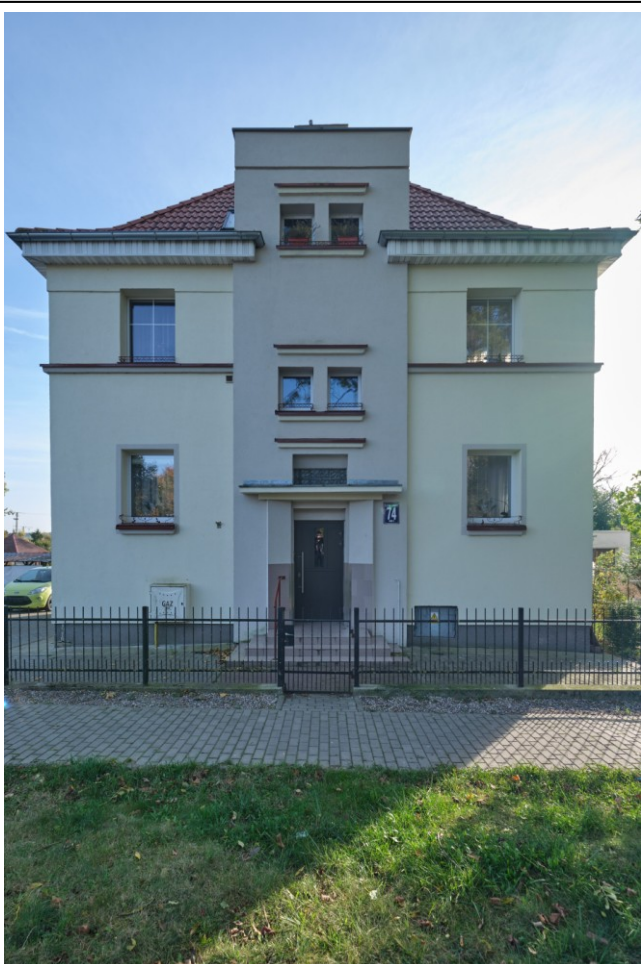
Elewacja frontowa - zachodnia

Budynek wolnostojący, założony na planie prostokąta, dwukondygnacyjny, podpiwniczony, z częściowo użytkowym poddaszem, nakryty wysokim dachem namiotowym (dachówka ceramiczna) z wystawą frontową i prostymi (wtórnymi) facjatkami. Ściany murowane, tynkowane, ocieplone (po termomodernizacji), malowane. Fasa-da 3-osiowa, symetryczna, zaakcentowana ryzalitem pozornym w obrębie klatki schodowej, zwieńczonym 2-osiową facjatą. Otwory okienne o prostokątnych wyro-jach, z nową stolarką (w większości bezpodziałową). Drzwi 1-skrzydłowe, ujęte szerokim obramieniem z gzymsem i okapem, a powyżej świetlik na klatkę schodową. Elewacje zwieńczone nadwieszonym gzymsem (okapem), dzielone pasowym gzymsem międzykondygnacyjnym, malowane w kolorze pastelowym, skonstrastowane z szarym odcieniem ryzalitu, cokołu i opasek okiennych.

- ochronie podlega bryła obiektu z formą dachu i pokryciem, kompozycja elewacji, rodzaj i proporcje otworów okiennych oraz elementy detalu architektonicznego; zgodnie z zapisami mpzp z 2019 r.
- wszelkie prace remontowo-konserwatorskie (ze szczególnym uwzględnieniem fasady) winny być uzgodnione z Miejskim Konserwatorem Zabytków

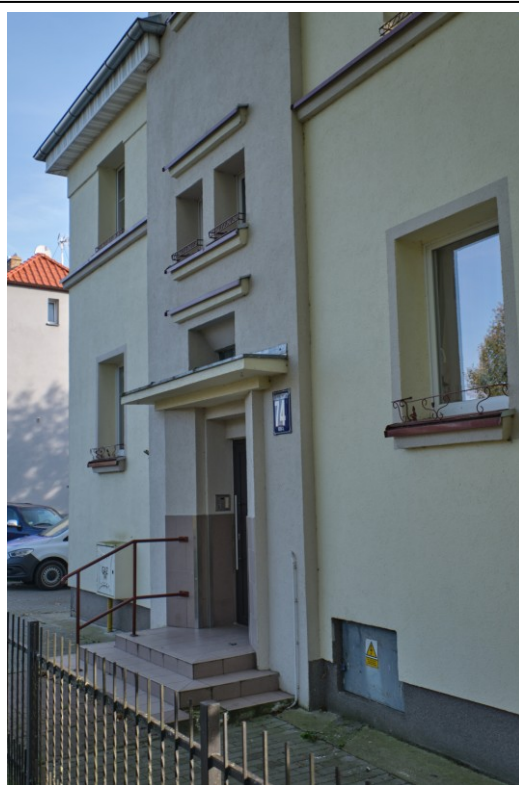
Elewacja frontowa – ryzalit
