| <b>GEZ</b> | | <b>KARTA ADRESOWA ZABYTKU</b> | | 3. Miejscowość<br><br><b>K O Ł O B R Z E G</b> | |
| 1. Nazwa<br><b>KAMIENICA</b> | | 2. Czas powstania<br><b>pocz. XX w.<br/>przeb. po 1945 r.</b> | | | |
| 7. Fotografia z opisem wskazującym orientację albo mapa z zaznaczonym stanowiskiem archeologicznym | | | | 4. Adres (ulica, nr posesji)<br><b>Kołobrzeg</b><br><b>ul. Cicha 9</b><br><b>p-ta 78-100</b><br><b>nr dz. 13/1, obr. 4</b> | |

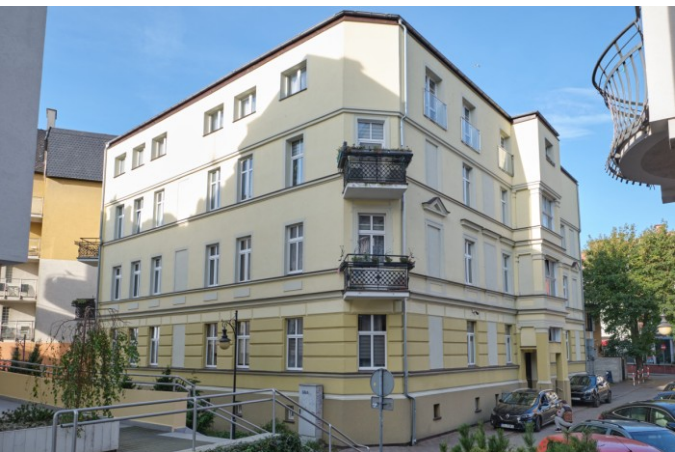
| <div> <p>Widok ogólny bryły od strony wschodniej</p> </div> <div> <p>Widok ogólny bryły od strony północnej</p> </div> | | | | 5. Przynależność administracyjna<br><br>województwo <b><u>zachodniopomorskie</u></b><br><br>powiat <b><u>kołobrzeski</u></b><br><br>gmina <b><u>Miasto Kołobrzeg</u></b> | |

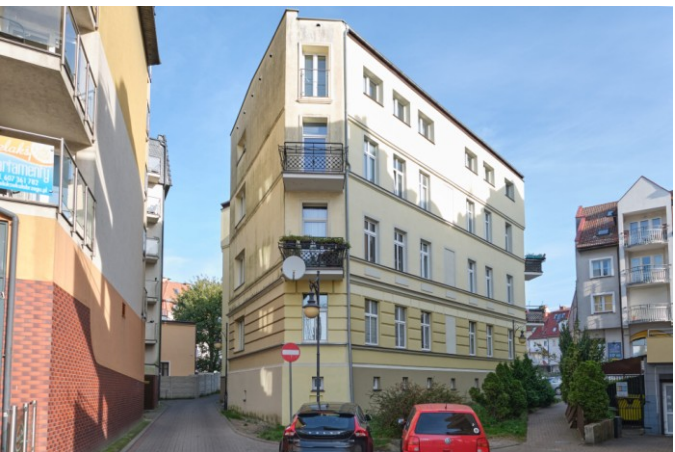
| <div> <p>Widok ogólny bryły od strony południowej</p> </div> <div> <p>Widok na część podwórzową od zachodu</p> </div> | | | | 6. Formy ochrony<br><br><b>mpzp:</b><br><b>Uchwała nr XVIII/242/08</b><br><b>Rady Miasta Kołobrzeg, z dn. 18.02.2008 r.</b><br><br><b>Inne:</b><br><b>Obiekt ujęty w Gminnej Ewidencji Zabytków</b><br>na podstawie Zarządzenia Nr 87/14<br>Prezydenta Miasta Kołobrzeg<br>z dn. 21.10.2014 r.<br><i>(aktualizacja: zarządzenie nr 101/22</i><br><i>z dn. 26.08.2022 r.)</i> | |
