| <b>GEZ</b> | <b>KARTA ADRESOWA ZABYTKU</b> | | 3. Miejscowość<br><br><b>K O Ł O B R Z E G</b> |
| 1. Nazwa<br><b>KAMIENICA</b> | | 2. Czas powstania<br><b>I. 10/20. XX w.</b><br><i>(modernizm)</i> | 4. Adres (ulica, nr posesji)<br><b>Kołobrzeg</b><br><b>ul. Graniczna 6</b><br><b>p-ta 78-100</b><br><b>nr dz. 184/6, obr. 12</b> |

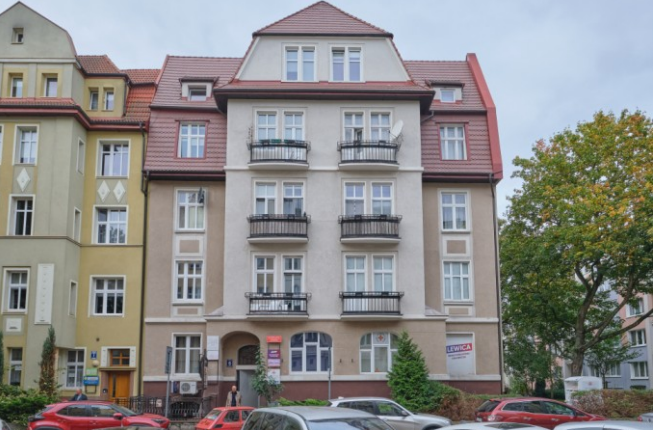
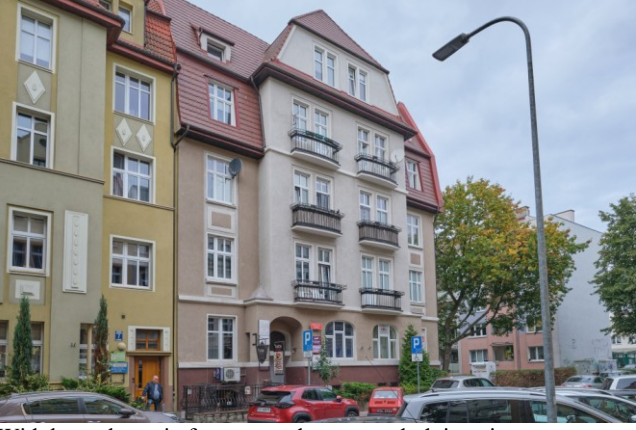
| 7. Fotografia z opisem wskazującym orientację albo mapa z zaznaczonym stanowiskiem archeologicznym<br><br><div data-bbox="107 419 786 866"> <p>Widok na elewację frontową od strony wschodniej</p> </div> <div data-bbox="819 419 1498 866"> <p>Widok na elewację frontową od strony południowej</p> </div> | | | 5. Przynależność administracyjna<br><br>województwo <b><u>zachodniopomorskie</u></b><br><br>powiat <b><u>kołobrzeski</u></b><br><br>gmina <b><u>Miasto Kołobrzeg</u></b> |

Ogólny stan zachowania – dobry; obiekt po remoncie i modernizacji, z zachowaniem pierwotnych osi; fasada z historycznymi elementami architektonicznymi i wystrojem tynkarskim. Stolarki okien współczesne o odtworzonych podziałach historycznych.

historycznej bryły, kompozycji i podziałów elewacji frontowej wraz z detalami wystroju architektonicznego, oryginalnych stolarek (okiennych, drzwiowych, balustrad schodów); w przypadku zniszczenia historycznej formy, przy wymianie wskazane jest odtworzenie pierwotnego kształtu i podziałów.

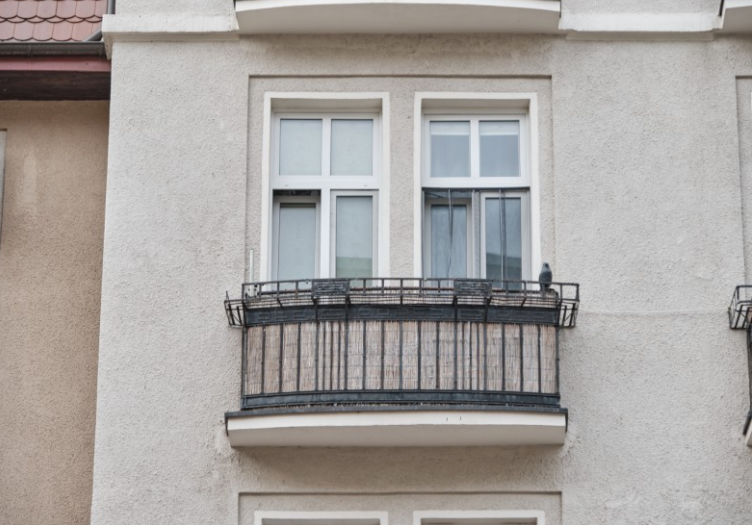
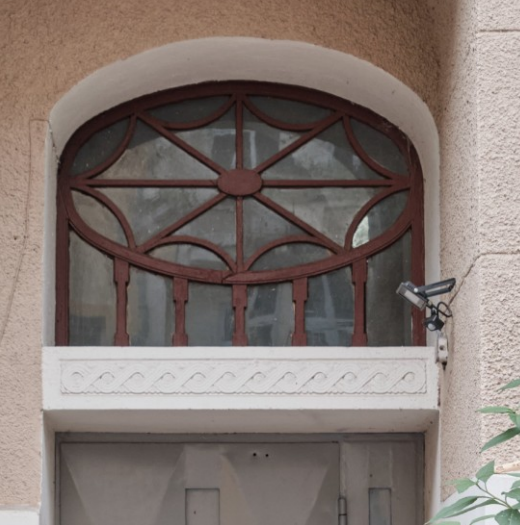
| <div data-bbox="107 930 902 1473"> <p>Elewacja frontowa, balkon drugiego pietra</p> </div> <div data-bbox="936 930 1498 1473"> <p>Nadświetle i ślepię drzwi frontowych</p> </div> | | | 6. Formy ochrony<br><br><u>Inne:</u><br><b>Obiekt ujęty w Gminnej Ewidencji Zabytków</b><br>na podstawie Zarządzenia Nr 87/14<br>Prezydenta Miasta Kołobrzeg<br>z dn. 21.10.2014 r.<br><i>(aktualizacja: zarządzenie nr 101/22</i><br><i>z dn. 26.08.2022 r.)</i> |
