| <b>GEZ</b> | | <b>KARTA ADRESOWA ZABYTKU</b> | | 3. Miejscowość<br><br><b>K O Ł O B R Z E G</b> | |
| 1. Nazwa<br><b>DOM MIESZKALNY</b> | | 2. Czas powstania<br><b>kon. I. 20. XX w.</b> | | | |
| 7. Fotografia z opisem wskazującym orientację albo mapa z zaznaczonym stanowiskiem archeologicznym | | | | 4. Adres (ulica, nr posesji)<br><b>Kołobrzeg</b><br><b>ul. Jedności Narodowej 40-41</b><br><b>p-ta 78-100</b><br><b>nr dz. 325, 326, obr. 2</b> | |

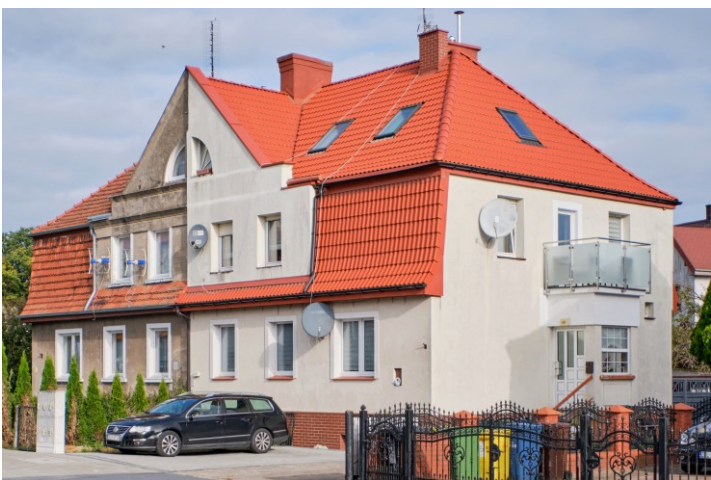
| <div> <p>Widok ogólny od południa</p> </div> | | | | <div> <p>Lukarna (wół oko) w połaci zachodniej</p> </div> | |

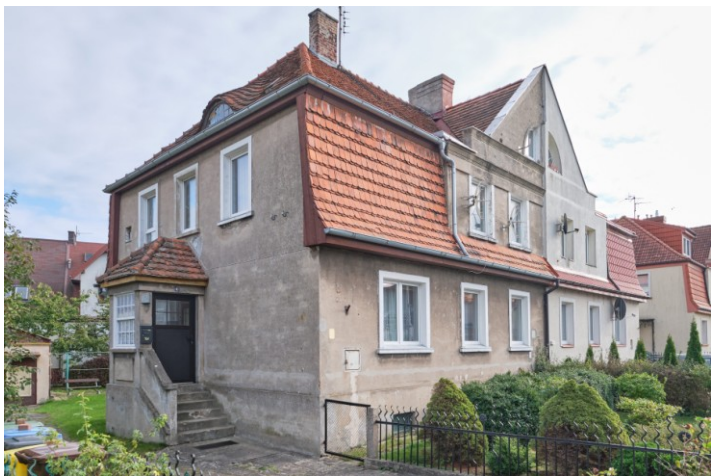
| <div> <p>Widok ogólny od zachodu</p> </div> | | | | <div> <p>Ganek zachodni</p> </div> | |

Stan zachowania – dobry; budynek po częściowym remoncie (termomodernizacja, wymiana stolarki i pokrycia dachowego). W zachodniej części budynku widoczne niewielkie zawilgocenie tynku w facjacie.

- ochronie podlega bryła obiektu z formą dachu i pokryciem, kompozycja elewacji, rodzaj i proporcje otworów okiennych; zgodnie z zapisami mpzp 2011 r.
- wszelkie prace remontowo-konserwatorskie (ze szczególnym uwzględnieniem fasady) winny być uzgodnione z Miejskim Konserwatorem Zabytków
