| <b>GEZ</b><br>(WEZ) | <b>KARTA ADRESOWA ZABYTKU</b> | | 3. Miejscowość<br><br><b>K O Ł O B R Z E G</b> |
| 1. Nazwa<br><br><b>KAMIENICA</b><br><b>OB. INTERNAT ZESPOŁU SZKÓŁ MECHANICZNYCH</b> | | 2. Czas powstania<br><b>kon. XIX w.</b><br><i>(neorenesans)</i> | 4. Adres (ulica, nr posesji)<br><br><b>Kołobrzeg</b><br><b>ul. Piastowska 9</b><br><b>p-ta 78-100</b><br><b>nr dz. 28/1, obr.12</b> |

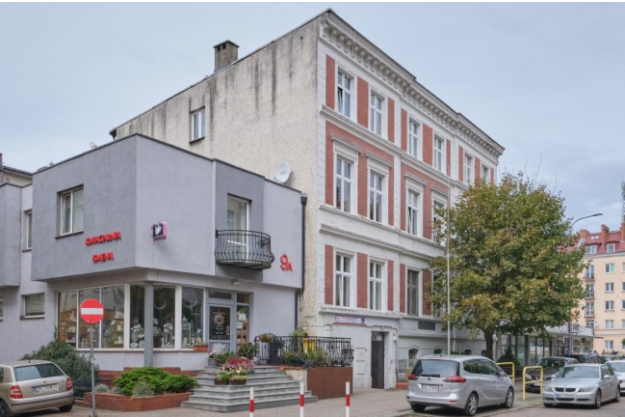
| 7. Fotografia z opisem wskazującym orientację albo mapa z zaznaczonym stanowiskiem archeologicznym<br><br><div data-bbox="118 432 741 850"> <p>Widok ogólny bryły od strony południowo-wschodniej</p> </div> <div data-bbox="835 432 1462 850"> <p>Widok ogólny bryły od strony północno-wschodniej</p> </div> <div data-bbox="118 943 741 1361"> <p>Widok elewacji frontowej od strony wschodniej</p> </div> <div data-bbox="835 943 1462 1361"> <p>Górna, skrajna część fasady z elementami wystroju</p> </div> | | | 5. Przynależność administracyjna<br><br>województwo <b><u>zachodniopomorskie</u></b><br><br>powiat <b><u>kołobrzeski</u></b><br><br>gmina <b><u>Miasto Kołobrzeg</u></b> |
