KARTA ADRESOWA ZABYTKU NIERUCHOMEGO

K O Ł O B R Z E G

BLOK KOSZAROWY, OB. BUDYNEK MIESZKALNY

ul. Podporucznika Edmunda
Łopuskiego 56 a-b
78-100 Kołobrzeg
dz. nr 175/31 obr. 11

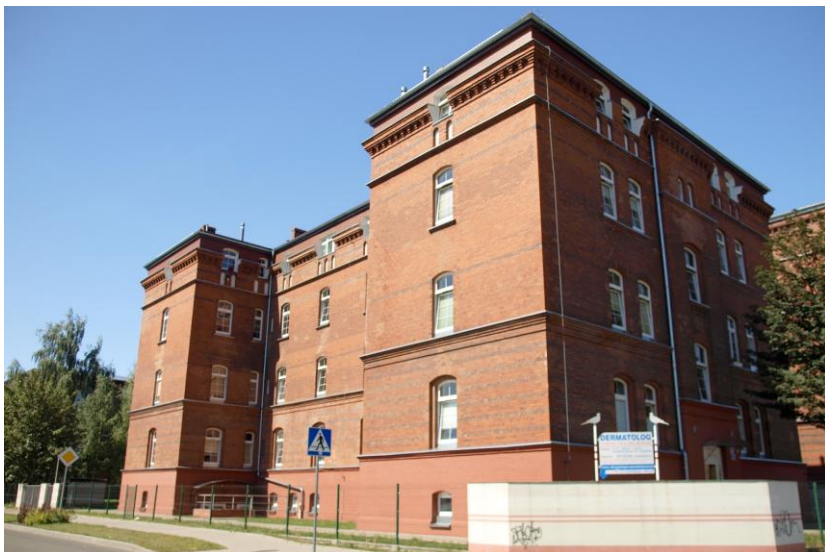
Widok budynku od południa

Monumentalny budynek wolnostojący, wysoko podpiwniczony, czterokondygnacyjny. Korpus na rzucie prostokąta wydłużonego na osi wsch. - zach., ujęty parą prostopadłych doń skrzydeł, ryzalitowo wysuniętych przez elewacje korpusu. Na osi dłuższych elewacji skrzydeł - płytkie pozorne ryzalitty klatek schodowych. Ściany murowane z cegły, detal ceglany; na parterze oraz na wysokości łuków okiennych okien górnej kondygnacji wprowadzone pasy ciemnej cegły; cokół budynku i parter klatek schodowych oraz zwieńczenie czwartej kondygnacji - tynkowane, malowane.

Budynek o walorach zabytkowych. Stan techniczny bardzo dobry. Budynek po remoncie: wymiana tynków i kolorystyki cokołu, wymiana stolarki okiennej na PCV z zachowaniem pierwotnych podziałów. Do zachowania bryła budynku, podziały elewacji frontowych, ich dekoracje, kształt i podziały okien. Remonty w uzgodnieniu z Konserwatorem Zabytków.

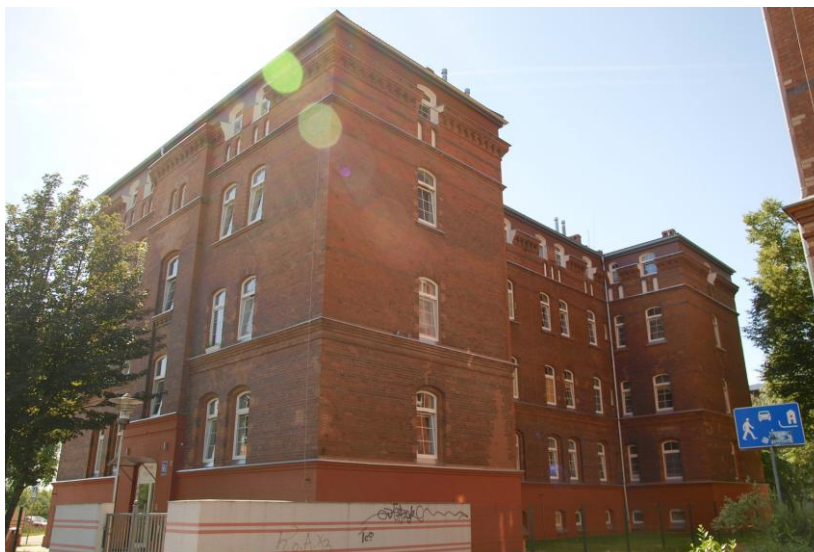
Widok budynku od północnego-wschodu

Elewacje ujednolicone podziałami poziomymi: gzymsy parapetowe okien parteru i blend czwartego piętra, podcięty profilami gzyms parapetowy okien 1 piętra, wyładowany gzyms kroksztynowy w połowie wysokości 4 piętra wieńczący ryzalitty klatek schodowych, zakończonych na tej wysokości. Okna zamknięte odcinkiem łuku, jedno-, dwu- i trójdzielne, rozmieszczone regularnie. Osiom okien dolnych kondygnacji odpowiada zdwojona lub potrojona ilość wąskich blend arkadowych o tynkowanym wnętrzu - rozmieszczonych w ostatniej kondygnacji poniżej gzymsu; nad nimi - dodatkowa kondygnacja niskich okien dwu- i trójdzielnych.
