KARTA ADRESOWA ZABYTKU NIERUCHOMEGO

KOŁOBRZEG

**OŚRODEK LECZNICZY, OB. OŚRODEK
SANATORYJNY**

Lata 20/30-te XX w.

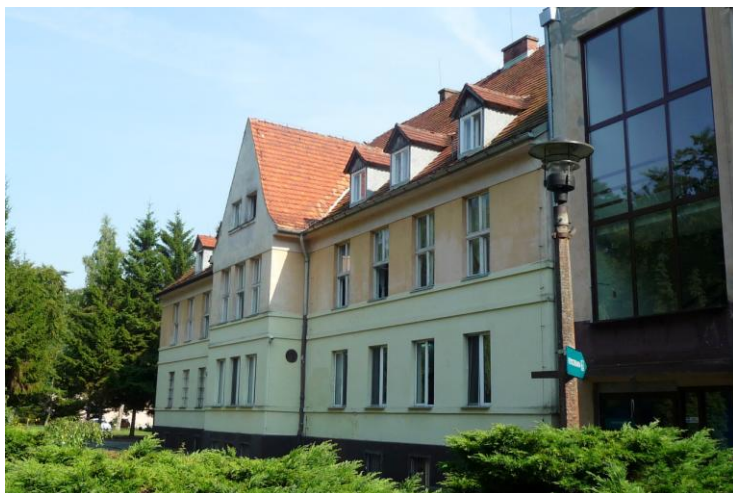
Budynek północny, widok od północy

Budynek ptn. od zach. przylega do współczesnego pawilonu. Na rzucie prostokąta z prostokątnym, trójosiowym ryzalitem zwieńczonym trójkątnym szczytem - w elewacji ptn., dwukondygnacyjny, nakryty naczółkowym dachem z rzędami lukarn na połaciach. Ściany dzielone gzymsami parapetowymi okien i gzymsami kordonowymi. W górnej kondygnacji zachowane oryginalne okna: czterodzielne, z krzyżem właściwym dzielącym światło okna na równe kwatery oraz trójdzielne skrzynkowe okna w szczycie wsch. budynku

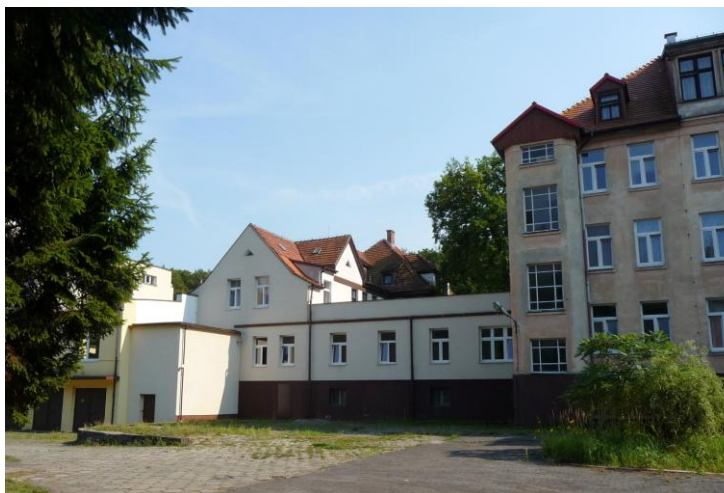
Skrzydło wschodnie, widok od północy

Skrzydło wsch. złożone z budynku nakrytego dachem dwuspadowym połączonym z dwuspadowymi dachami szczytów wieńczących osie ścian oraz szerszego budynku na rzucie kwadratu, nakrytego dachem czterospadowy rozczłonkowanym trójspadowymi daszkami lukarn. Kondygnacje rozdzielone gzymsem.

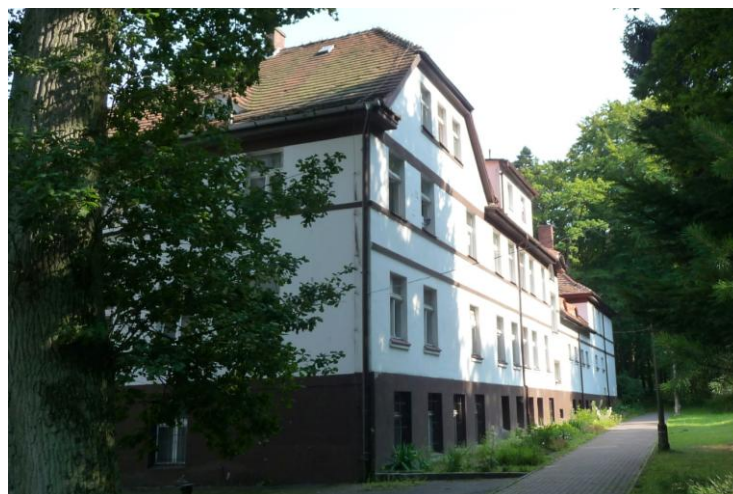
Skrzydło zachodnie, widok od zachodu

Skrzydło zach. podpiwniczone, łączy trzy segmenty dwukondygnacyjne i parterowy. Dachy od ptn.: naczółkowy, czterospadowy z parą facjatek, dach dwuspadowy z oknem powiekowym od frontu i dach czterospadowy. W elewacji frontowej kondygnacje rozdzielone międzykondygnacyjnym pasem ściany ujętym w gzymsy.

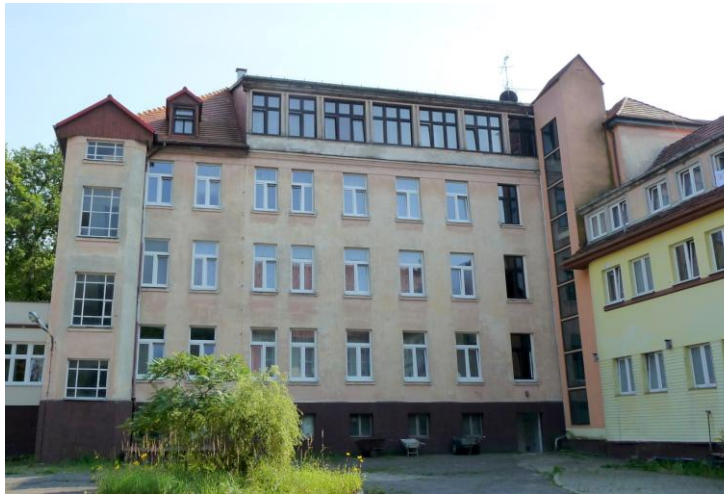
Budynek główny, widok od północy

Budynek główny - pld., na osi wsch. - zach., wysoko podpiwniczony, trójkondygnacyjny z użytkowym poddaszem, nakryty dachem czterospadowym z rzędami facjatek pod wspólnym dachem pulpitowym; połacie boczne rozczłonkowane nad narożnymi ryzalitami. Kondygnacje elewacji frontowych dzielone gzymsami; w elewacji szczytowej zach. - pozorny wyższy ryzalit akcentowany lizenami, z trójkątnym szczytem, w górnej partii ujęty w spływy wolutowe. Parterowe łączniki spinają budynek główny z prostopadłymi skrzydłami: wydłużonym zach. i krótkich wsch., skierowanym na pld.

Stan techniczny dobry, estetyczny średni. Zagospodarowanie terenu - stan dobry. Budynki po częściowym remoncie obejmującym elewacje frontowe zespołu pld.: termomodernizacja, wymiana tynków i zmiana kolorystyki, wymiana części pokryć dachowych i stolarki na PCV. W elewacji tylnej budynku głównego liczne złuszczenia tynków i ślady zawilgocenia murów w części zach. W budynku ptn. częściowo zachowana pierwotna stolarka okienna. Do zachowania: kompozycja zespołu budowlanego i jego otoczenia, bryły budynków, podziały i wystrój ich elewacji; wskazane przywrócenie pierwotnych podziałów otworów okiennych. Remonty należy uzgadniać z Konserwatorem Zabytków.
