KARTA ADRESOWA ZABYTKU NIERUCHOMEGO

KOŁOBRZEG

KAMIENICA

ul. 1 Maja 9-15
78-100 Kołobrzeg
dz. nr 256/3, 256/5, 256/7, 256/8,
256/9, 256/10, 256/11 obr. 11

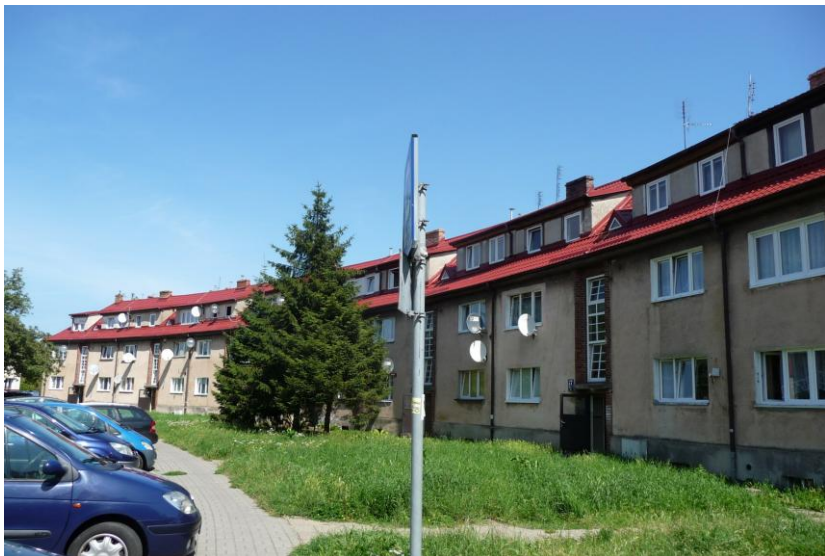
Widok budynku od południowego-zachodu

Znacznie wydłużony budynek wolnostojący, założony na płytkim łuku, w układzie kalenicowym, złożony z siedmiu identycznych segmentów, skomponowanych symetrycznie po bokach klatek schodowych. Podpiwniczony, dwukondygnacyjny, z użytkowym poddaszem. Całość nakryta dachem czterospadowym; w połaci frontowej, w każdym segmencie - para prostokątnych, dwuosioowych facjatek nakrytych pulpitowo, rozdzielonych trójkątną lukarną rozmieszczoną w osi klatki schodowej.

Fasada skomponowana rytmicznie, złożona z siedmiu identycznych, trójosiowych fasad poszczególnych segmentów: w dwóch kondygnacjach dwie osie poziomych, prostokątnych, trójdzielnych okien rozmieszczone po bokach osi klatki schodowej wyróżnionej drzwiami w przyziemiu i pionowym, trójpoziomowym, wielopodziałowym oknem - umieszczonymi w płytkiej wnęce o ceglanych węgarach. Elewacje boczne ślepe. Ściany gładko tynkowane, malowane, zwieńczone taśmowym gzymsem, cokół wyodrębniony uskokiem. Dach kryty blachodachówką.

Budynek o średnich walorach zabytkowych - jako element jednorodnego modernistycznego zespołu mieszkalnego; do zachowania: kształt fasady, jej podziały kompozycyjne, kształt otworów okiennych i ich podziały, zróżnicowane wykończenie elewacji. Remonty w uzgodnieniu z Konserwatorem Zabytków. Stan techniczny dobry - po remoncie obejmującym wymianę stolarki okiennej, tynków i wymianę pokrycia dachowego. Elewacje zabrudzone wymagają odnowienia, szczególnie w partii lukarn.

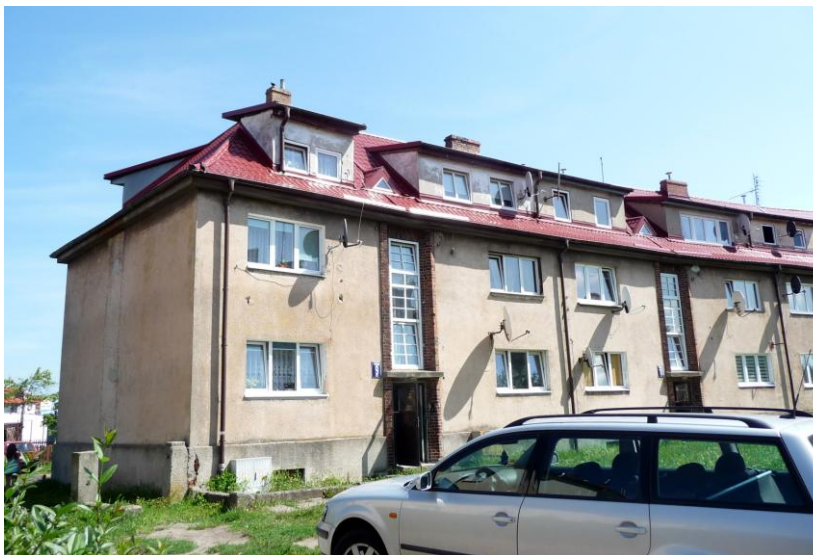
Widok budynku od zachodu
