<p>GEZ</p>	<p>KARTA ADRESOWA ZABYTKU NIERUCHOMEGO</p>		<p>3. Miejscowość</p> <p>KOŁOBRZEG</p>
<p>1. Nazwa</p> <p>WILLA, OB. BUDYNEK MIESZKALNY</p>	<p>2. Czas powstania</p> <p>Lata 20/30-te XX w.</p>

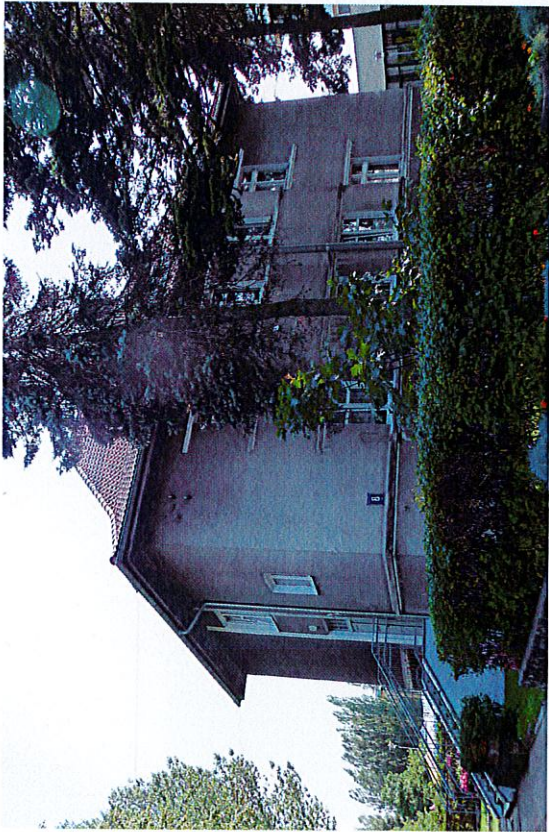
<p>8. Fotografia z opisem wskazującym orientację albo mapą z zaznaczonym stanowiskiem archeologicznym</p>

<p>Widok budynku od północnego-wschodu</p>		<p>Widok budynku od północnego-zachodu</p>	
<p>5. Przynależność administracyjna</p> <p>województwo zachodniopomorskie</p> <p>powiat kołobrzeski</p> <p>gmina Miasto Kołobrzeg</p>		<p>6. Formy ochrony</p> <p>Uchwała Nr XVIII/242/08 Rady Miasta Kołobrzeg z dnia 18 lutego 2008 r. w sprawie miejscowego planu zagospodarowania przestrzennego części obszaru miasta Kołobrzeg - Uzdrowisko Wschód.</p>	
<p>7. Opracowanie karty (autor, data i podpis)</p> <p>Jakub Danielski, 04.08.2015 r.</p> <p><i>Jakub Danielski</i></p> <p>Aktualizacja: 2023 r.</p> <p>PREZYDENT MIASTA KOŁOBRZEG</p> <p><i>Anna Dęczkowska</i></p>		<p>7. Opracowanie karty (autor, data i podpis)</p> <p>Jakub Danielski, 04.08.2015 r.</p> <p><i>Jakub Danielski</i></p> <p>Aktualizacja: 2023 r.</p> <p>PREZYDENT MIASTA KOŁOBRZEG</p> <p><i>Anna Dęczkowska</i></p>

Budynek wolnostojący na rzucie prostokąta, wysoko podpiwniczony, dwukondygnacyjny, z dwukondygnacyjnym ryzalitem zwieńczonym trójkątnym szczytem - na osi elewacji pfd., nakryty czterospadowym dachem ryzalitem oraz lukarnami: dwie w dłuższej połaci, po 1 - w krótszych. Wejście w elewacji zach. poprzedzone schodami. Ściany murowane, tynkowane fakturalnie, gzymsy profilowane w tynku gładkim, oś drzwi i okna ujęta w wąskie pasy gładkiego tynku, dach kryty ceramiczną zakładówką, dach zach. lukarny - papą,
Cokół zwieńczony gzymsem, w ryzalicye pfd. ściana dzielona gzymsemi ujmującymi okna; okna po bokach ujęte odcinkami gzymsu. Elewacje boczne jednoosiowe, na parterze fasady dodatkowy otwór okienny; elewacja pfd. z dwuosiowym ryzalitem pośrodku, czteroosiowa.

Stan techniczny średni: zabrudzenia tynków, niewielkie ubytki tynku w detalach architektonicznych; część stolarki okien wymieniona na PCV - z zachowaniem oryginalnych podziałów okien. Do zachowania: bryła, kompozycja i wystrój elewacji, kształt i podziały otworów okiennych. Remonty należy uzgadniać z Konserwatorem Zabytków.
