# KARTA ADRESOWA ZABYTKU NIERUCHOMEGO

# KOŁOBRZEG

**BUDYNEK MIESZKALNY**

ul. Jedności Narodowej 33  
78-100 Kołobrzeg  
dz. nr 333 obr. 2

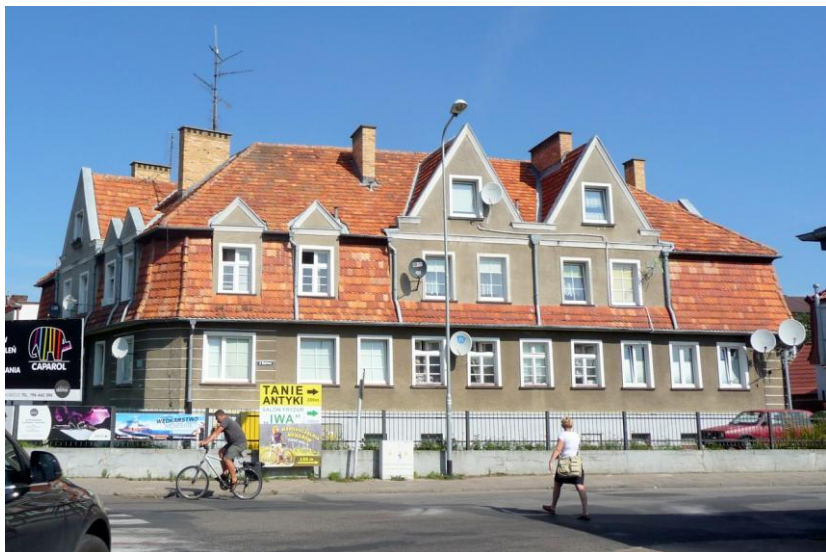
Widok budynku od południowego-wschodu

Budynek wolnostojący, na rzucie litery L za ściętym narożem, w elewacji płn. - zach. - murowany ganek nakryty trójspadowo, podpiwniczony, parterowy, nakryty mansardowym dachem rozczłonkowanym prostokątnym facjatami i lukarnami zwieńczonymi trójkątnymi szczytami; szczyty facjatek z dolnymi uszakami. Elewacja frontowa pfd. - wsch. - 10-osiowa, z dwiema dwuosiowymi facjatami i dwiema lukarnami; pfd. - zach. - 5 - osiowa z jedną dwuosiową facjatą i dwiema lukarnami; szczyty konturowane gzymsem. Ściany murowane, cokół tynkowany gładko, piętro i facjaty - tynkowane fakturalnie, wokół okien opaski gładkiego tynku; naroża budynku poziomo boniowane; dachy kryte ceramiczną karpówką podwójnie w koronkę.

Budynek o walorach zabytkowych zachowanych w bryle, rozplanowaniu elewacji. Stan techniczny dobry; stolarka okienna wymieniona na PCV, częściowo z zachowaniem układu szprosów. Do zachowania: bryła budynku, podziały i dekoracje elewacyjne, rozmieszczenie otworów. Remonty w uzgodnieniu z Konserwatorem Zabytków.

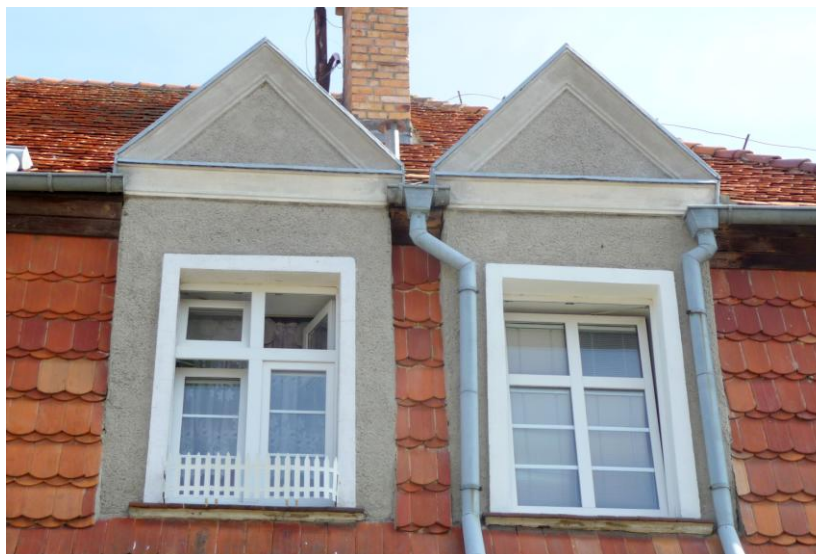
Lukarny w elewacji południwo-zachodniej
